**Ekspertyza
o stanie konstrukcji i przyczynach zniszczeń,
wraz z programem naprawczym
zachodniego i północnego odcinka muru cmentarza poewangelickiego
w Śmiglu.**

dr inż. Lech J. Engel
upr.bud.nr.172/63-Op, 148/64-Op.
nr.ewid. DOŚ/BO/3598/01.

Wrocław: listopad 2017r.

- opracowana dla Urzędu Miejskiego w Śmiglu.

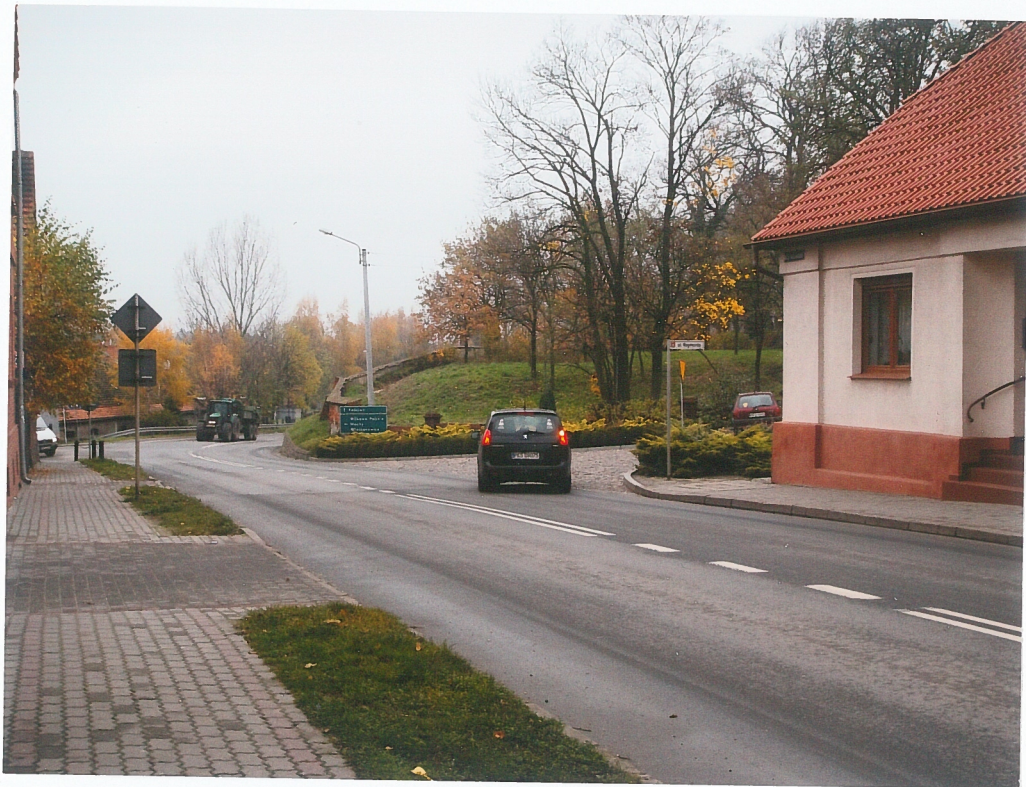
fot.1*). Widok wzgórza cmentarnego od strony południowo-zachodniej. U podnóża wzgórza od strony zachodniej, w bezpośredniej odległości przebiega ulica Kościańska, o znacznym nasileniu ruchu pojazdów, w tym licznych samochodów ciężarowych.

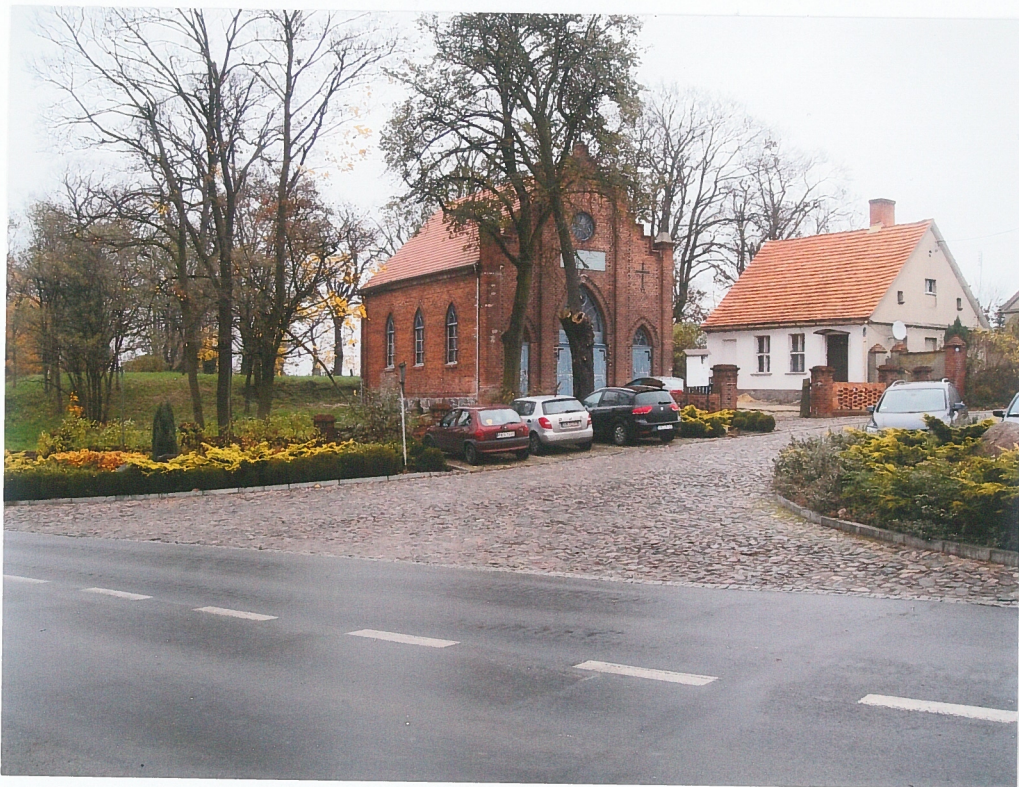
fot.2. Widok fragmentu wzgórza cmentarnego od strony południowo-zachodniej. Widoczny budynek kaplicy cmentarnej, po prawej dom grabarza oraz brama wjazdowa.

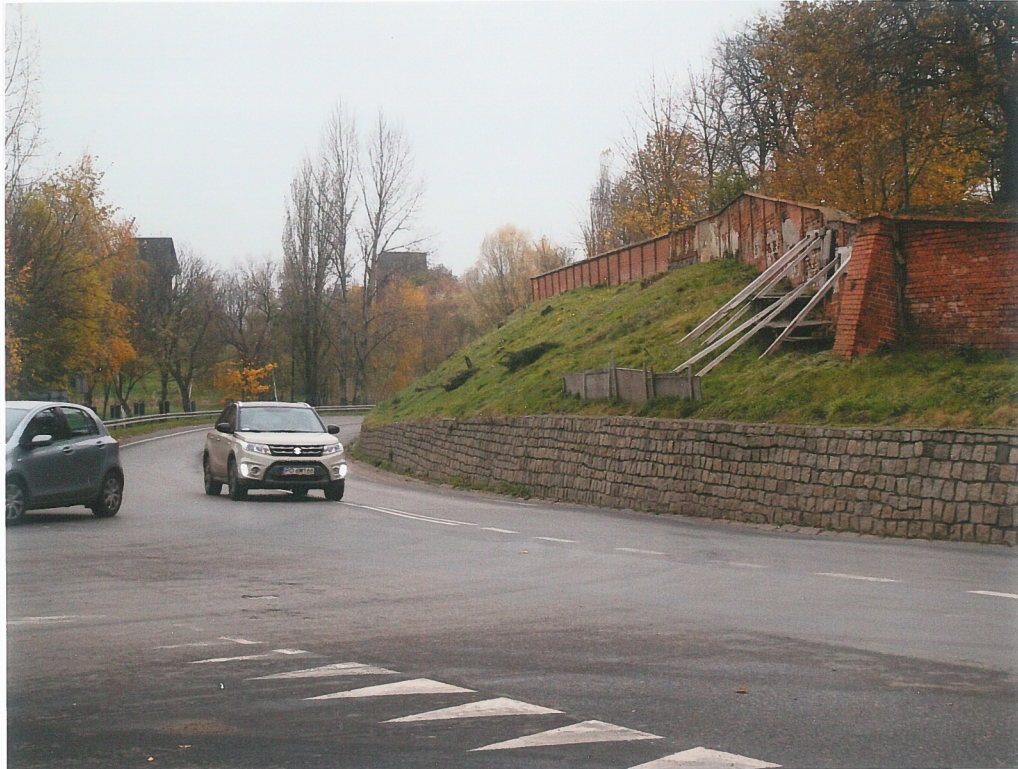
fot.3. Widok ogólny zachodniego muru cmentarnego na szczycie skarpy. Dołem skarpy, bezpośrednio przy jezdni ulicy, widoczny współczesny kamienny mur oporowy o wysokości dochodzącej do 1,50 m.

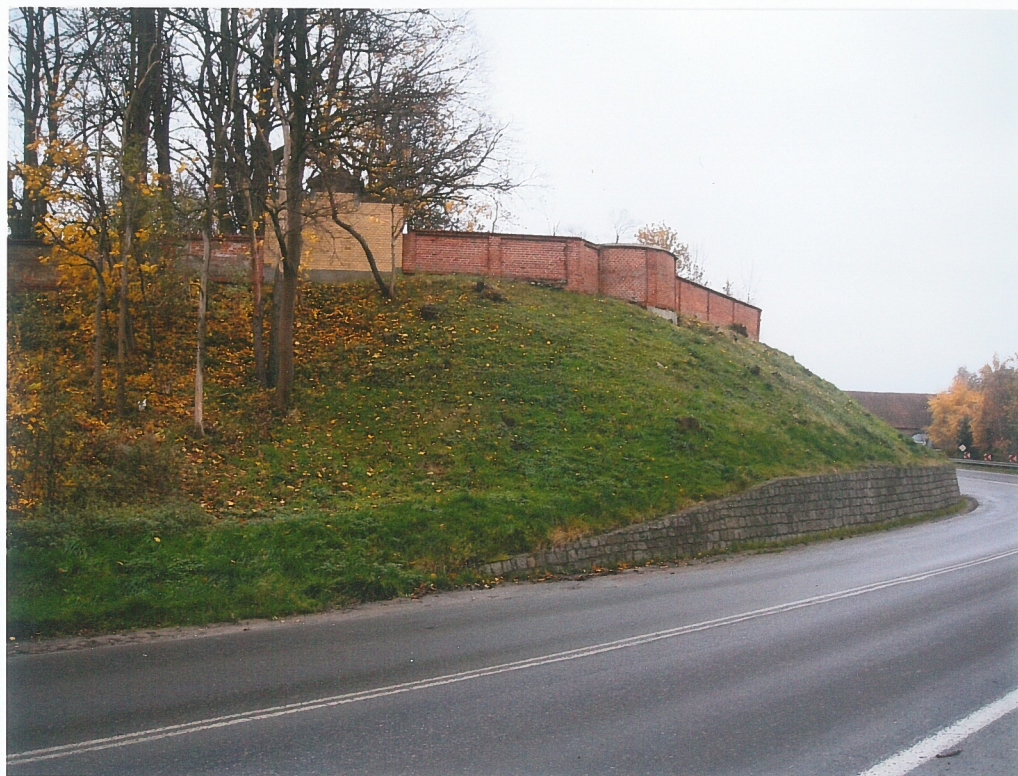
fot.4. Widok ogólny naroża murów cmentarnych: zachodniego (po prawej) i północnego (po lewej). Jezdnia ulicy przebiega bezpośrednio przy kamiennym współczesnym murze oporowym skarpy.

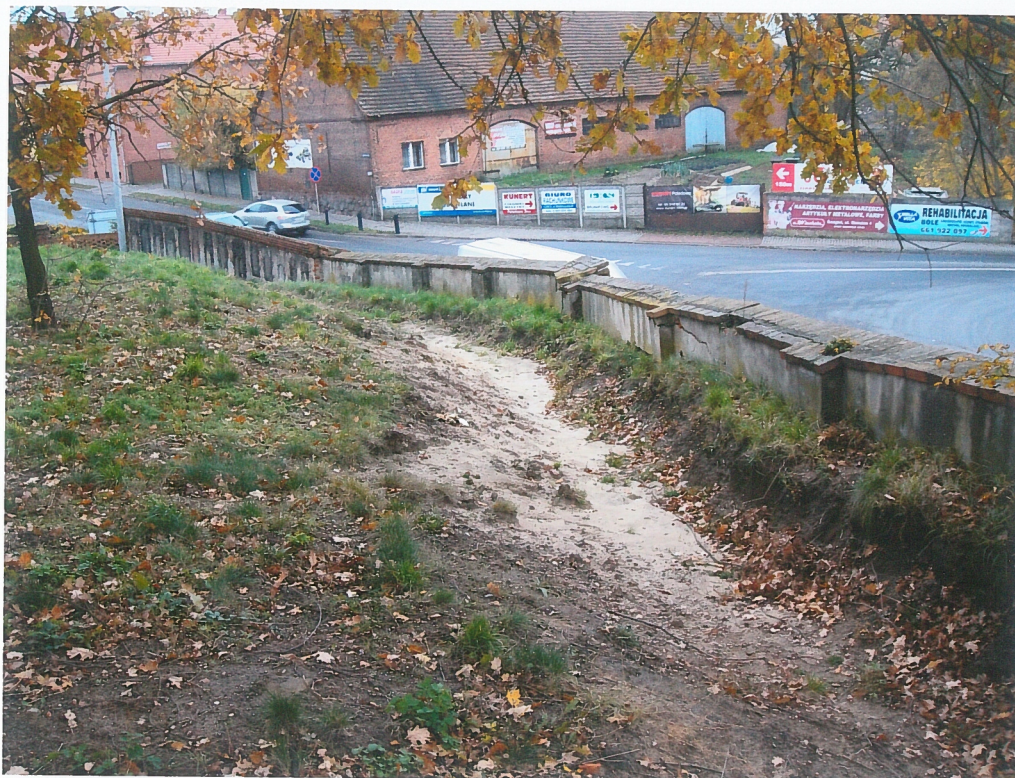
fot.5. Mur zachodni – część południowa w widoku od strony cmentarza. Wzdłuż muru widoczna wykopana w ziemi rynna mająca zmniejszyć napór gruntu na mur oraz odprowadzić wodę powierzchniową, aby nie spływała z cmentarza na mur i nie powodowała jego zawilgocenia.

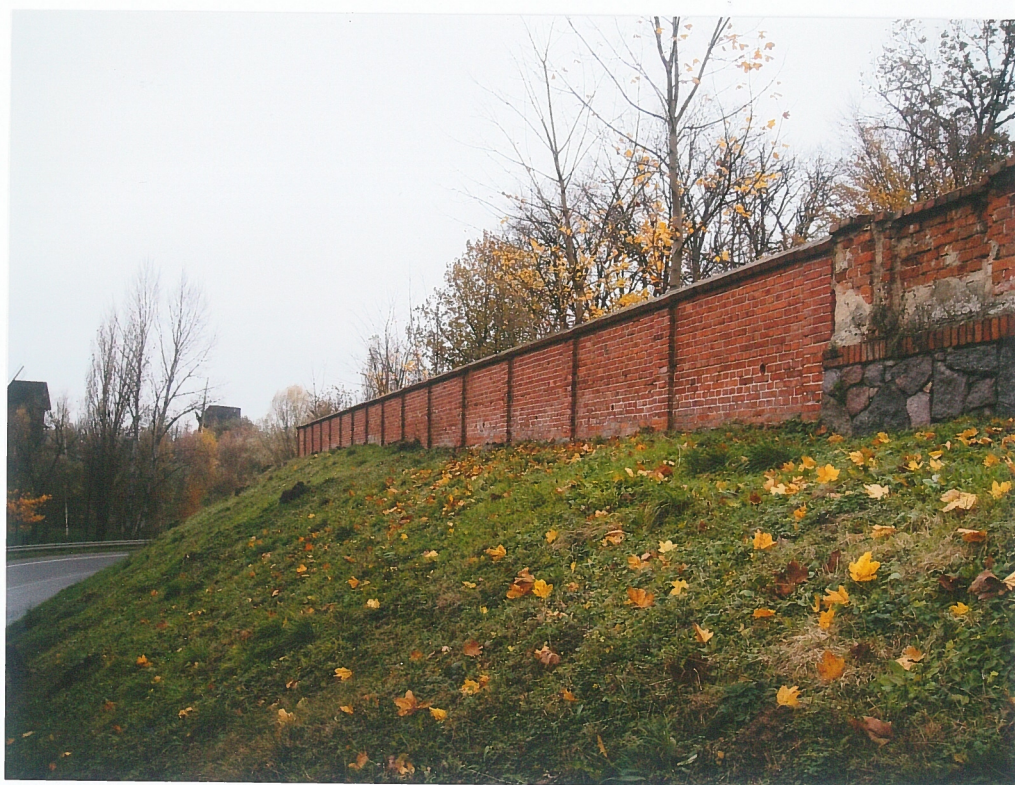
fot.6. Mur zachodni – część środkowa i północna, w widoku od strony ulicy. Widoczny mur cmentarny zachowany na ogół w dobrym stanie.

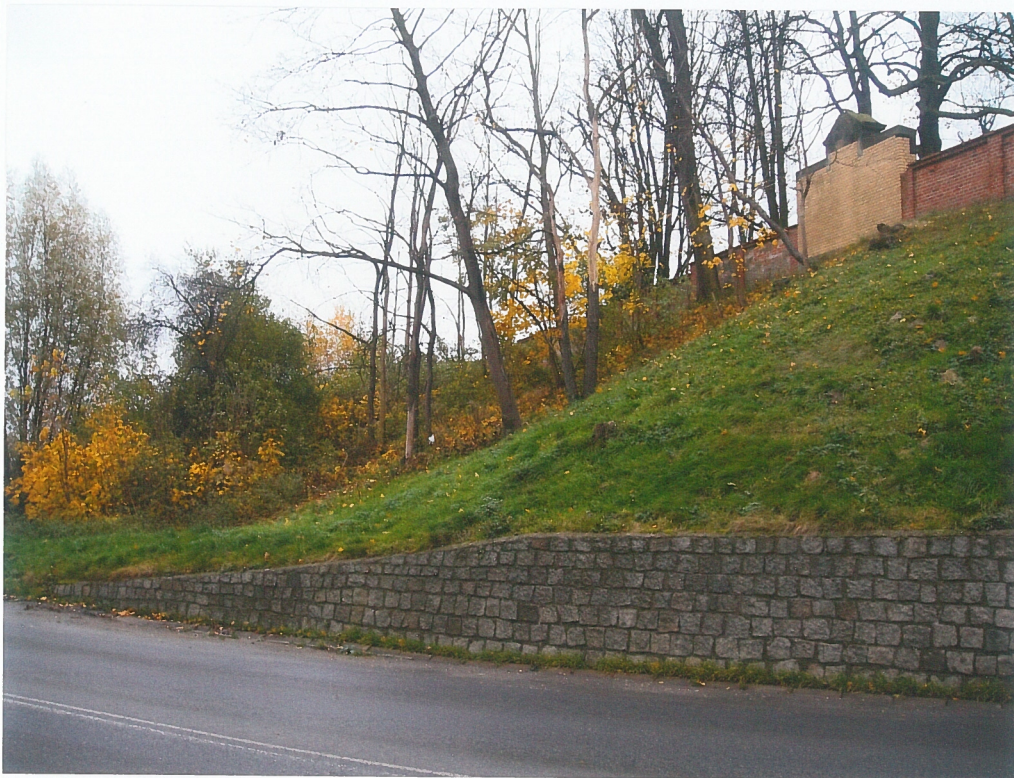
fot.7. Mur północny – część zachodnia i środkowa, w widoku od strony ulicy. Widoczna skarpa północna porośnięta drzewami i krzakami.

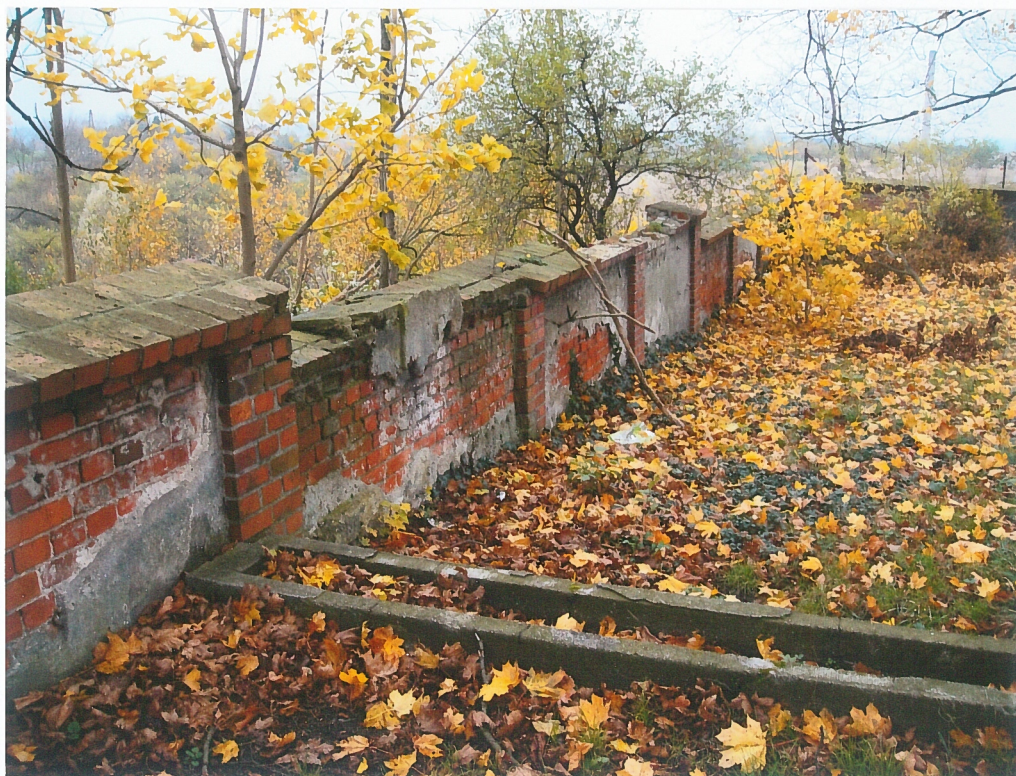
fot.8. Mur północny – część środkowa, w widoku od strony cmentarza. Widoczne rozległe ubytki tynku oraz częściowo ubytki cegieł na koronie muru.

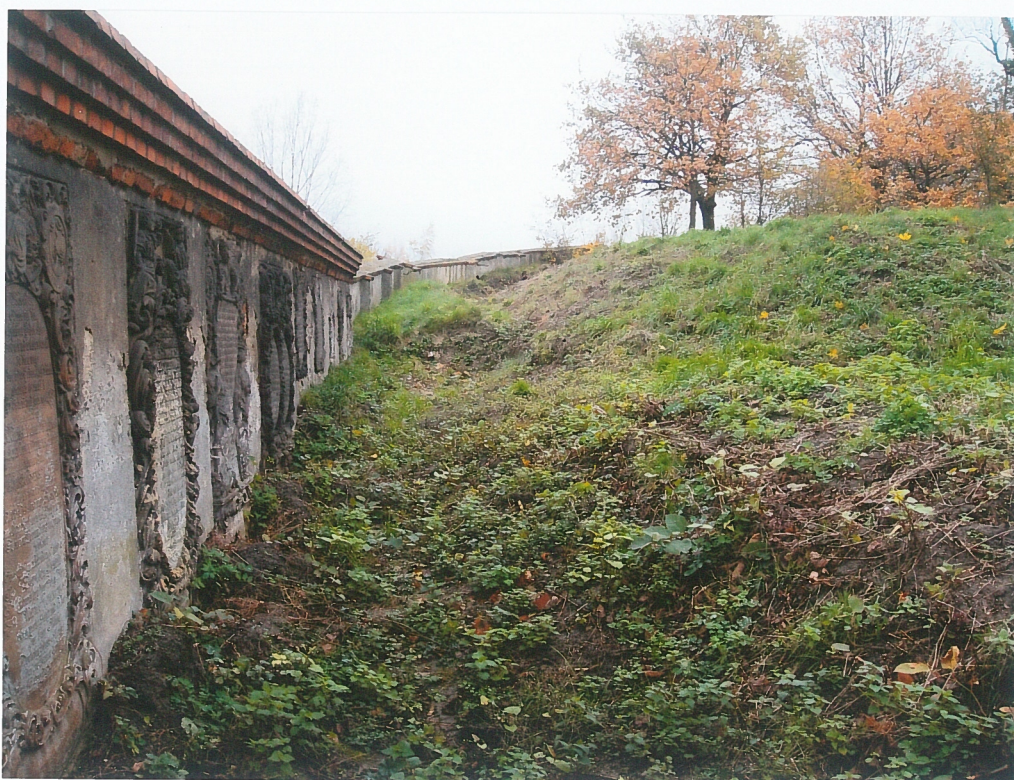
fot.9. Mur zachodni – część południowa, w widoku od strony cmentarza. Na murze płyty nagrobne. Wzdłuż muru widoczna rynna wykopana w ziemi, mająca zmniejszyć napór gruntu na mur oraz odprowadzić wodę powierzchniową, aby nie spływała z cmentarza na mur.

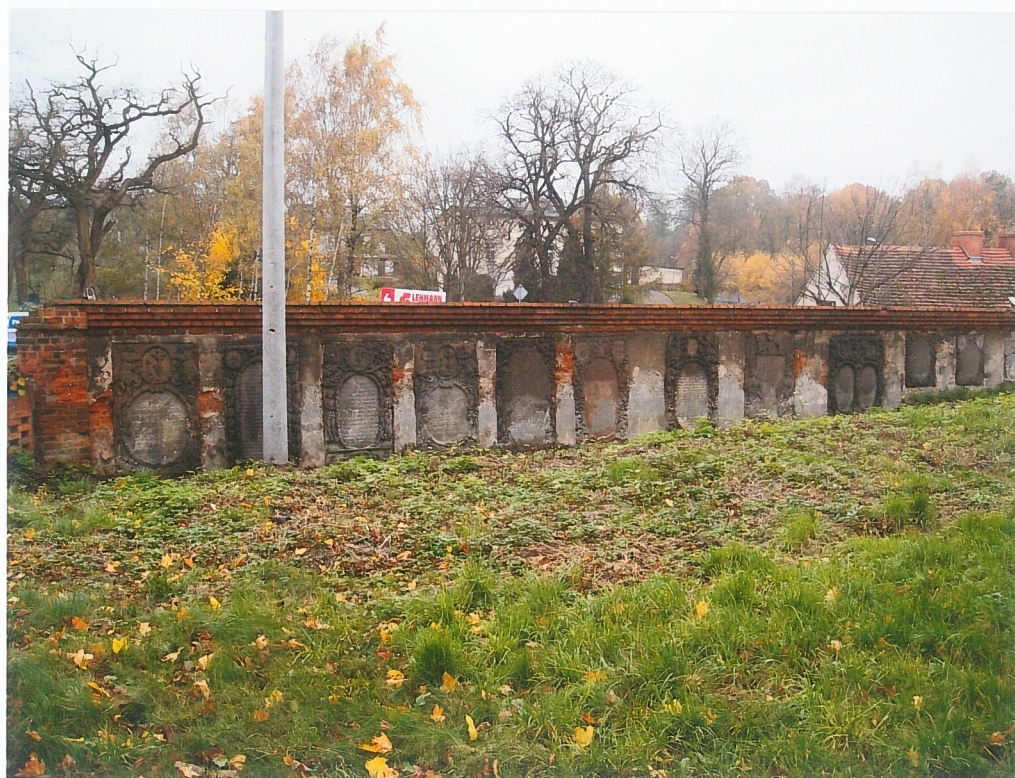
fot.10. Mur zachodni – część południowa, w widoku od strony cmentarza. Na murze jest zachowanych 15 kamiennych płyt nagrobnych. Korona muru jest zachowana w stanie dobrym.

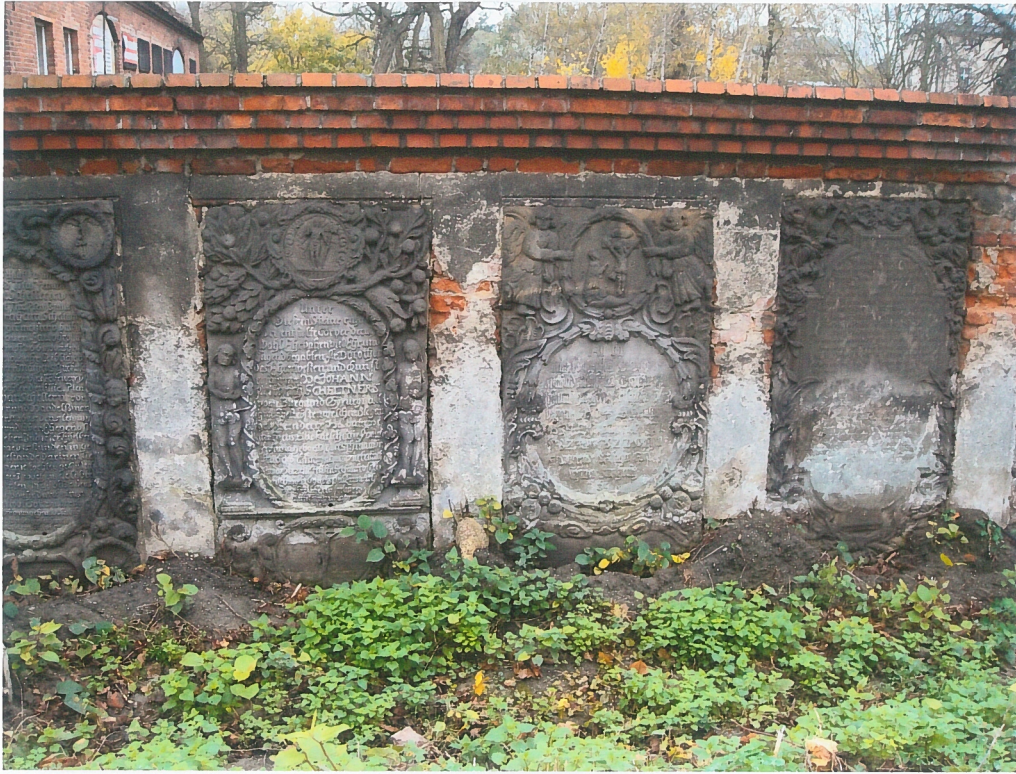
Najstarsza południowa partia muru, w którą są wmurowane tablice nagrobne, jest w złym stanie z uwagi na głęboko zniszczone cegły z ubytkami oraz zniszczoną zaprawę. Ta partia muru jest chroniona koroną muru, niewątpliwie późniejszą, zachowaną w stanie dobrym. Aby nie uszkodzić tablic nagrobnych wymianę zniszczonych cegieł należy ograniczyć do cegieł zniszczonych na całej głębokości oraz cegieł o głębokich ubytkach. Pozostałe powierzchniowo skorodowane cegły z niewielkimi ubytkami należy wzmocnić przez nasączenie preparatami wzmacniającymi strukturę cegieł tak, aby nie uszkodzić płyt nagrobnych. Prace te jak i konserwacja płyt nagrobnych, winny być **wykonane przez specjalistę konserwatora zabytków**.

fot.11. Mur zachodni – fragment części południowej, w widoku od strony cmentarza. Widoczne płyty nagrobne wmurowane między filarkami muru. W filarkach widoczne głęboko skorodowane cegły.

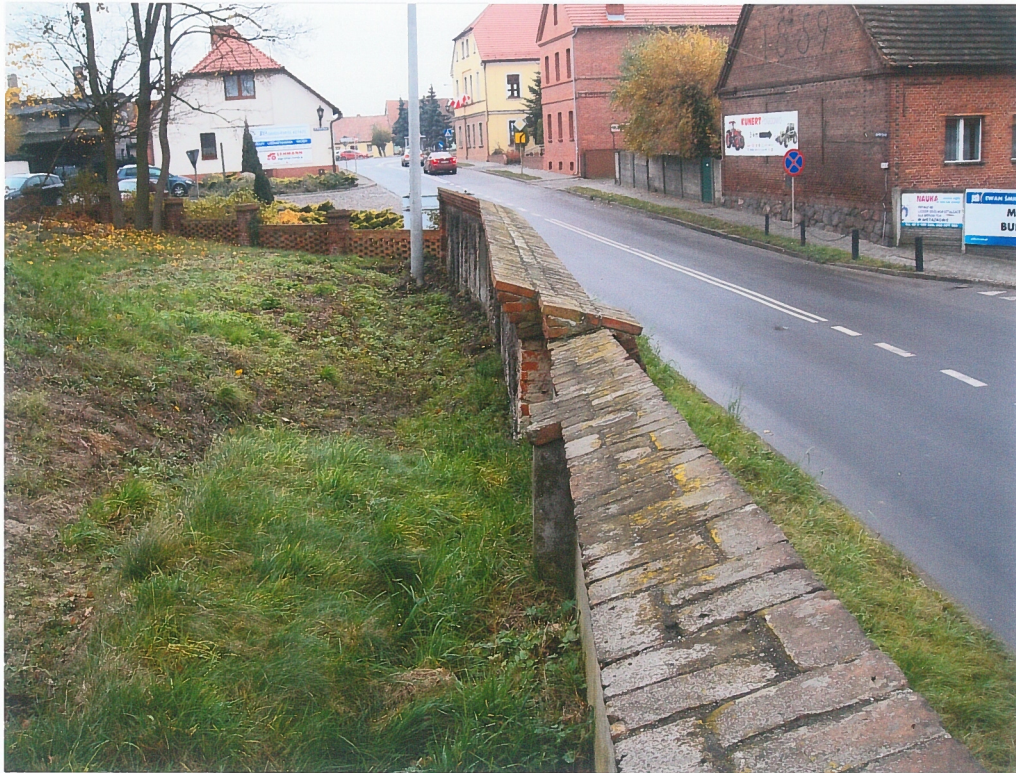
fot.12. Mur zachodni – część południowa. Korony muru są zachowane bez zniszczeń, w części spoin ubytki zaprawy.

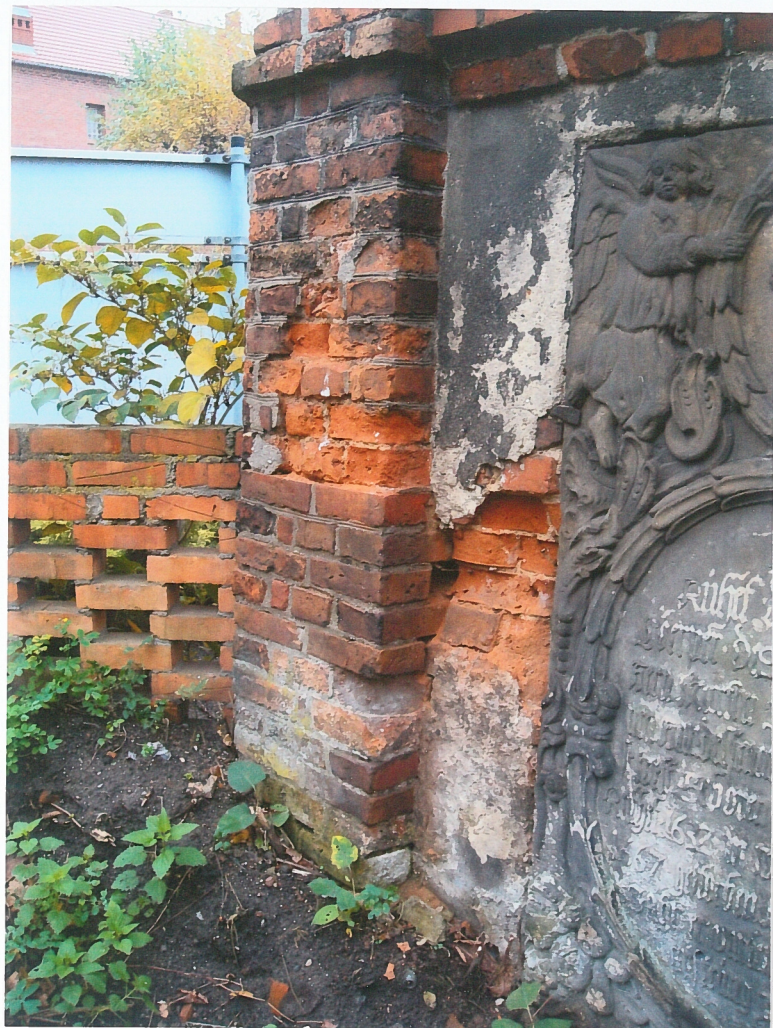
fot.13. Mur zachodni – naroże część południowo-zachodnie, w widoku od strony cmentarza. Widoczne głęboko skorodowane cegły z głębokimi ubytkami.

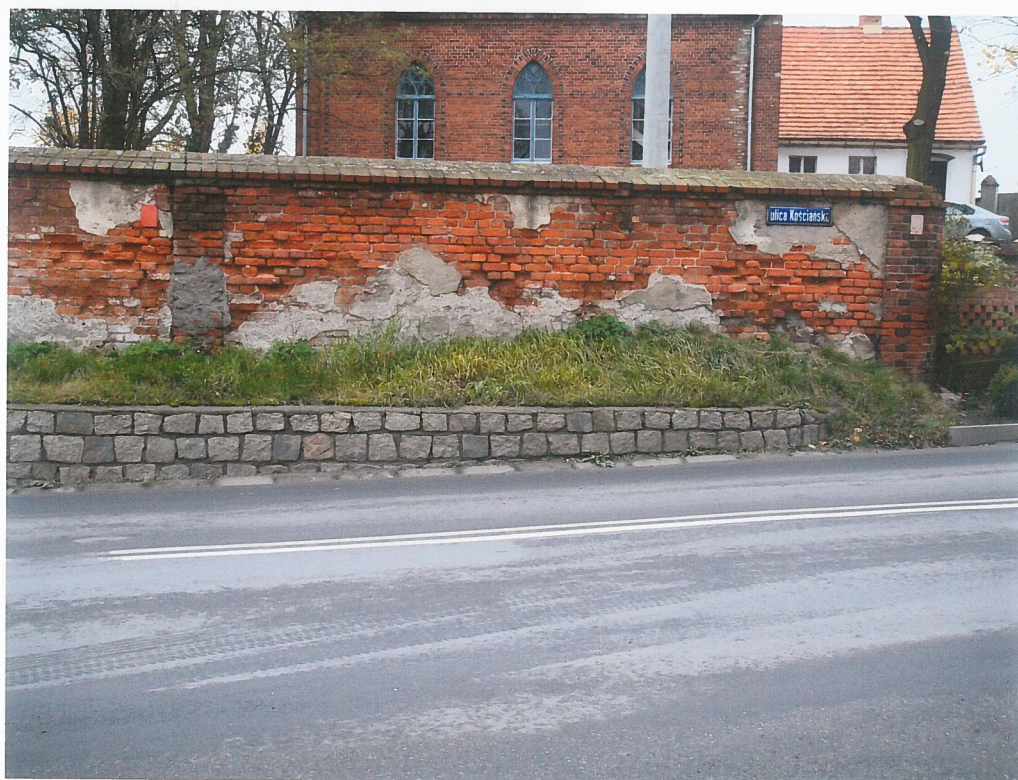
fot.14. Mur zachodni – część południowa (mur w którym od strony cmentarza są wmurowane płyty nagrobne), w widoku od strony ulicy. Widoczne rozległe ubytki tynku oraz liczne głęboko skorodowane cegły z głębokimi ubytkami. Korona muru jest bez zniszczeń.

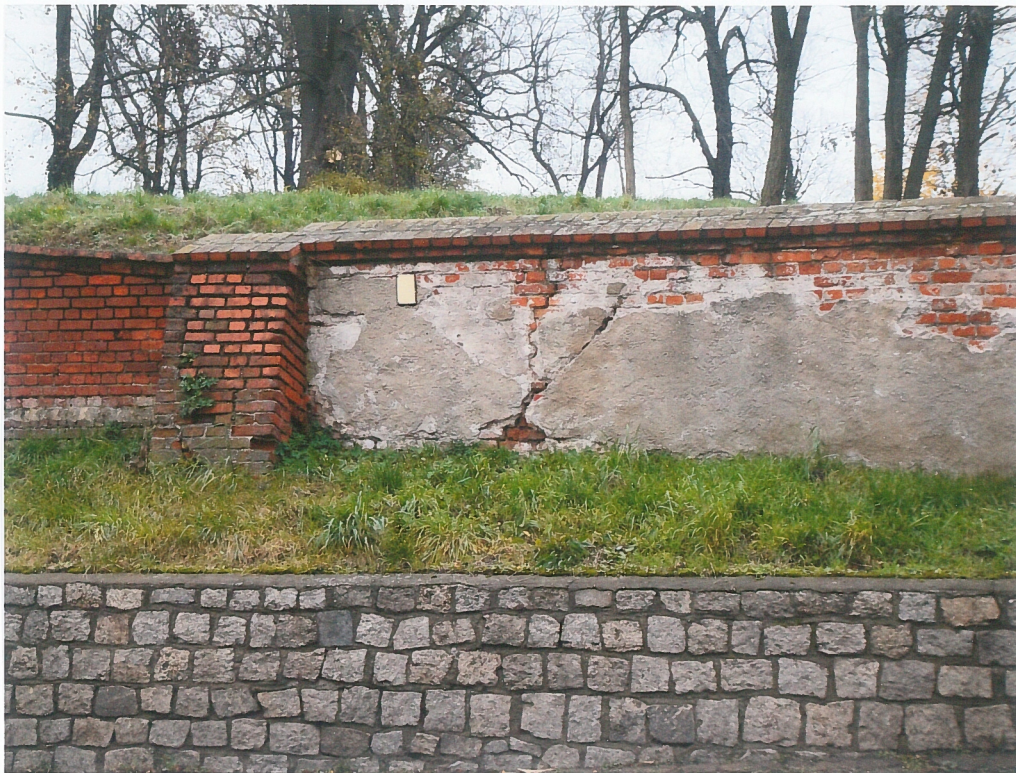
fot.15. Mur zachodni – część południowa, w widoku od strony ulicy. Widoczne ukośne pęknięcia muru przebiegające przez całą wysokość muru. Górą muru rozległe ubytki tynku.

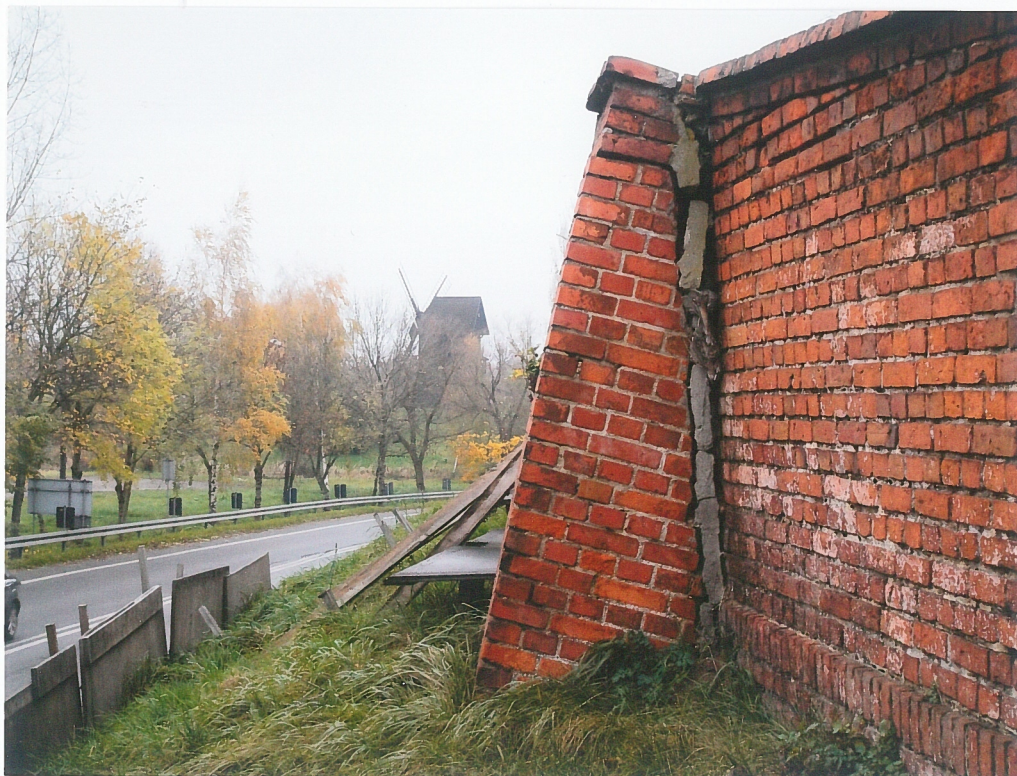
- **część południowa III muru – po awarii**. Mur jest obustronnie z pilastrami (fot.5,19). Mur jest obustronnie tynkowany (fot.5,17), od strony ulicy rozległe ubytki tynku, od strony cmentarza tynk spękany (fot.21,22). Mur jest silnie spękany, o znacznej rozwarłości pęknięć, w pilastrach spękania poziome i pionowe, w murze poziome i ukośne (fot.19,21,22). W ścianie liczne cegły zniszczone i nie związane zaprawą (fot.19). W ścianie znaczne ubytki, częściowo na całej grubości ściany, część ściany się osunęła (fot.19,23) – ubytki są obecnie zakryte drewninymi płytami prowizorycznego zabezpieczenia (fot.19,20,23). Korona muru jest pokryta ceglami ułożonymi na płasko w spadku ku cmentarzowi, na koronie podłużne spękania o znacznej rozwarłości, a częściowo ubytki cegły (fot.24).
Przypora od strony ulicy, na styku murów II i III południowego jest odspojona od muru na znaczą odległość – przypora osiada obracając się w kierunku skarpy (fot.16). Osiadanie postępuje nadal, na co wskazuje współczesne wypełnienie pęknięcia obecnie już niewystarczającej szerokości (fot.16). Przypora górą jest poziomo i pionowo spękana (fot.16).

fot.16. Mur zachodni – część południowa, w widoku od strony ulicy. Widoczna przypora odspojona od muru na znaczną odległość. Przypora osiada obracając się w kierunku skarpy. Osiadanie postępuje nadal, na co wskazuje współczesne wypełnienie pęknięcia obecnie już niewystarczającej szerokości.

- na koronie muru uzupełnić ubytki zaprawy stosując zaprawę trasowo-cementową,
- w przyporze:
 - usunąć istniejące wypełnienie zaprawą cementową szczeliny między przyporą a murem, szczelinę oczyścić,

- na koronie przypory uzupełnić ubytki zaprawy stosując zaprawę trasowo-cementową $R_z=5,0$ MPa,

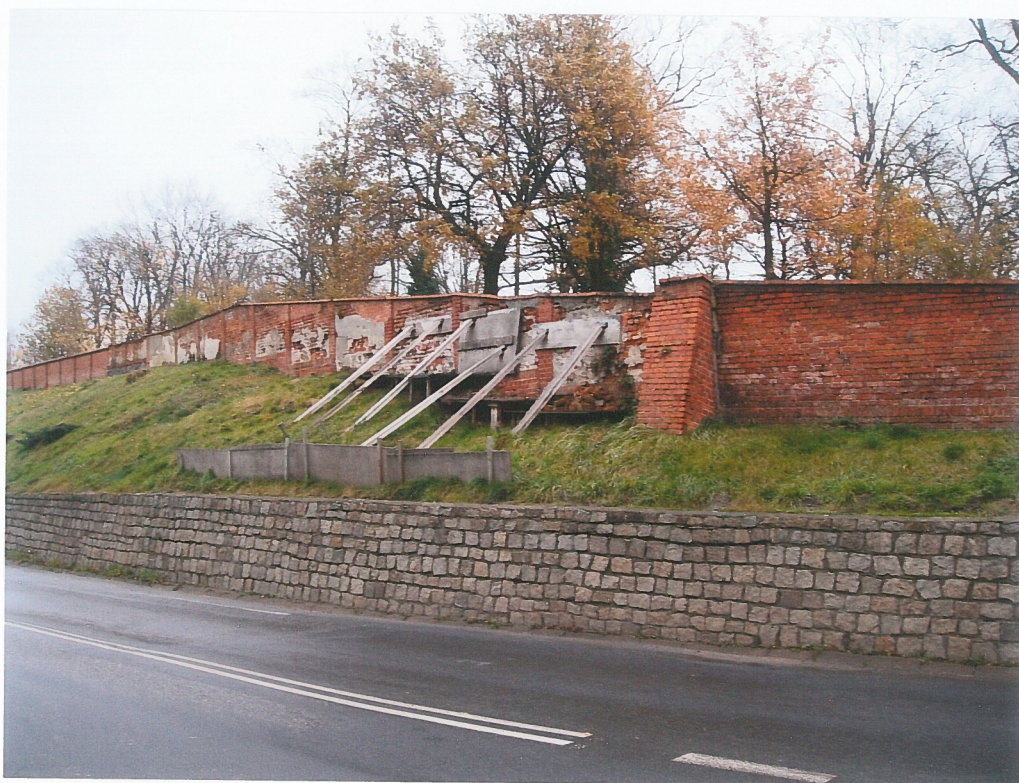
Mur zniszczony na długości całego odcinka zagrażający dalszą awarią został prowizorycznie zabezpieczony płytami i zastrzałami drewnianymi oraz poziomymi podestami (fot.17,18). Zastrzały drewniane o małych wymiarach przekroju 16/8 cm – nadmiernej smukłości, są dołem zaparte o kołki drewniane wbite w grunt (fot.18), a górą o elementy drewniane mocowane do płyt 2 gwoździami (fot.20). Przy ścianie dołem pomosty drewniane z płyt na których leżą spadające cegły (fot.18). Poniżej nad murem oporowym prowizoryczne zabezpieczenie jezdni płytami drewnianymi przed możliwością staczania się cegieł po skarpie (fot.18,19),

fot.17. Mur zachodni – część południowa, w widoku od strony ulicy - część muru która uległa awarii. Widoczne współczesne prowizoryczne zabezpieczenie tej partii muru, aby nie osunęła się na skarpę i na jezdnię ulicy.

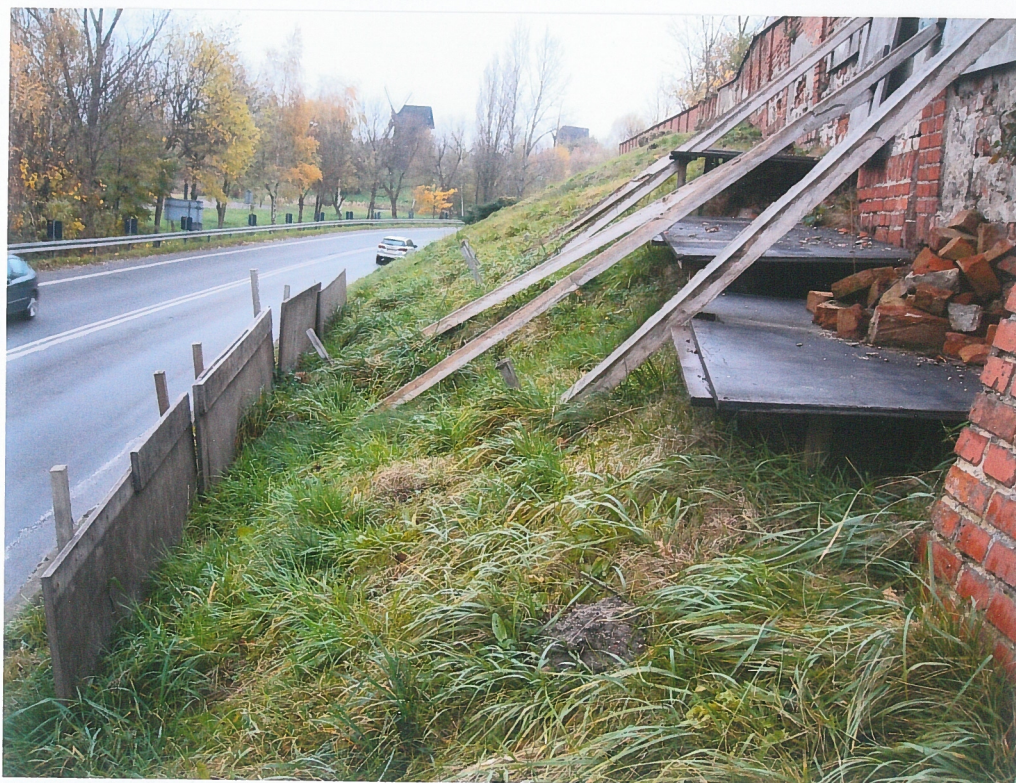
fot.18. Mur zachodni – część południowa, w widoku od strony ulicy - część muru która uległa awarii. Widoczne prowizoryczne zabezpieczenie zniszczonego muru zastrzałami drewnianymi o przekroju 16/8 cm, dołem zapartymi o kołki drewniane wbite w grunt. Po lewej stronie prowizoryczne zabezpieczenie jezdni płytami drewnianymi przed możliwością staczania się cegieł po skarpie.

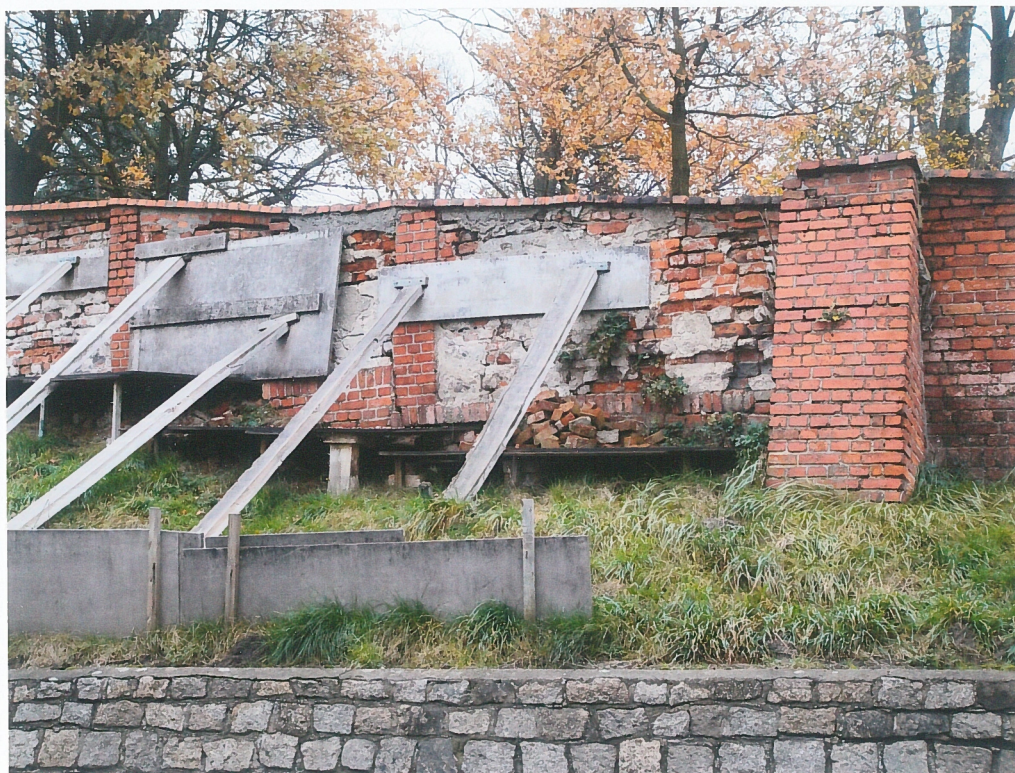
fot.19. Mur zachodni – część południowa, w widoku od strony ulicy - część muru która uległa awarii. Widoczna ściana o licznych zniszczonych i częściowo niezwiązanych zaprawą ceglach. W ścianie widoczne ukośne pęknięcia oraz rozliczne ubytki cegieł. Po lewej stronie widoczne pionowe przemieszczenie ściany. Ścianę zabezpieczono płytami drewnianymi podpartymi zastrzałami drewnianymi. Dołem pomosty drewniane na których leżą spadające cegły.

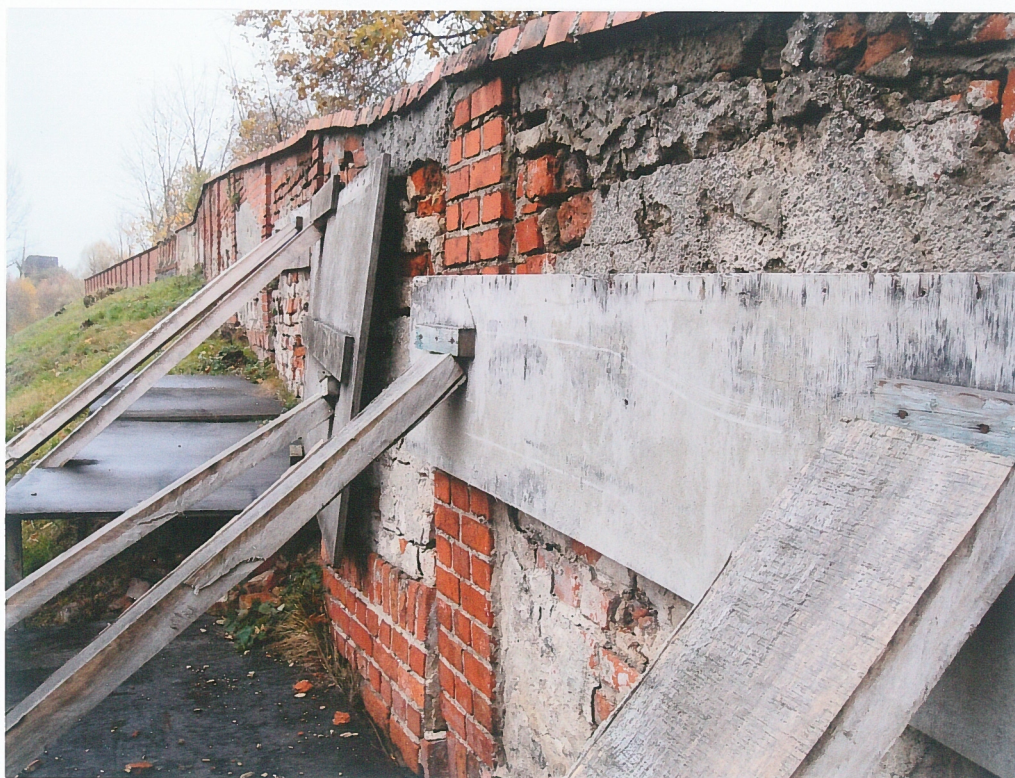
fot.20. Mur zachodni – część południowa, w widoku od strony ulicy - część muru która uległa awarii. Widoczne podparcie płyt drewnianych zastrzałami opartymi na elementach drewnianych mocowanych do płyt 2 gwoździami każdy.

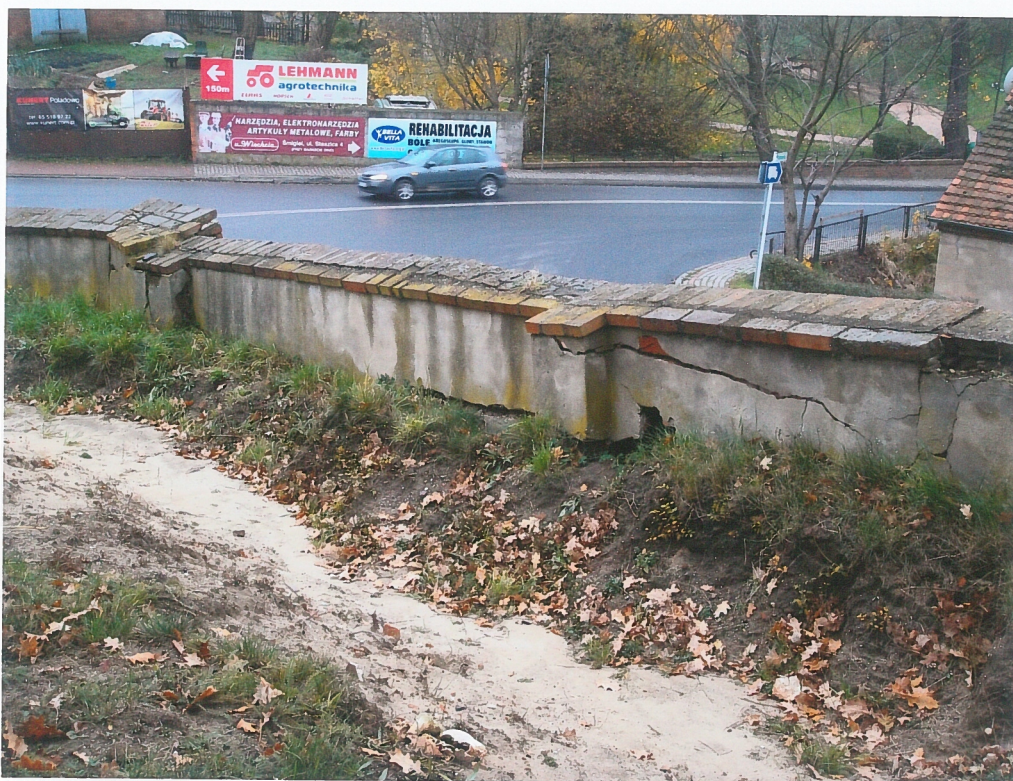
fot.21. Mur zachodni – część południowa, w widoku od strony cmentarza - część muru która uległa awarii (partia muru pokazana z przeciwnej strony na fot.17-20). Widoczne spękania pionowe w miejscu przypory zewnętrznej oraz spękania poziome (o znacznej rozwartosci) i ukośne muru. Dołem widoczny otwór na całą szerokości muru (pokazany na fot.23).

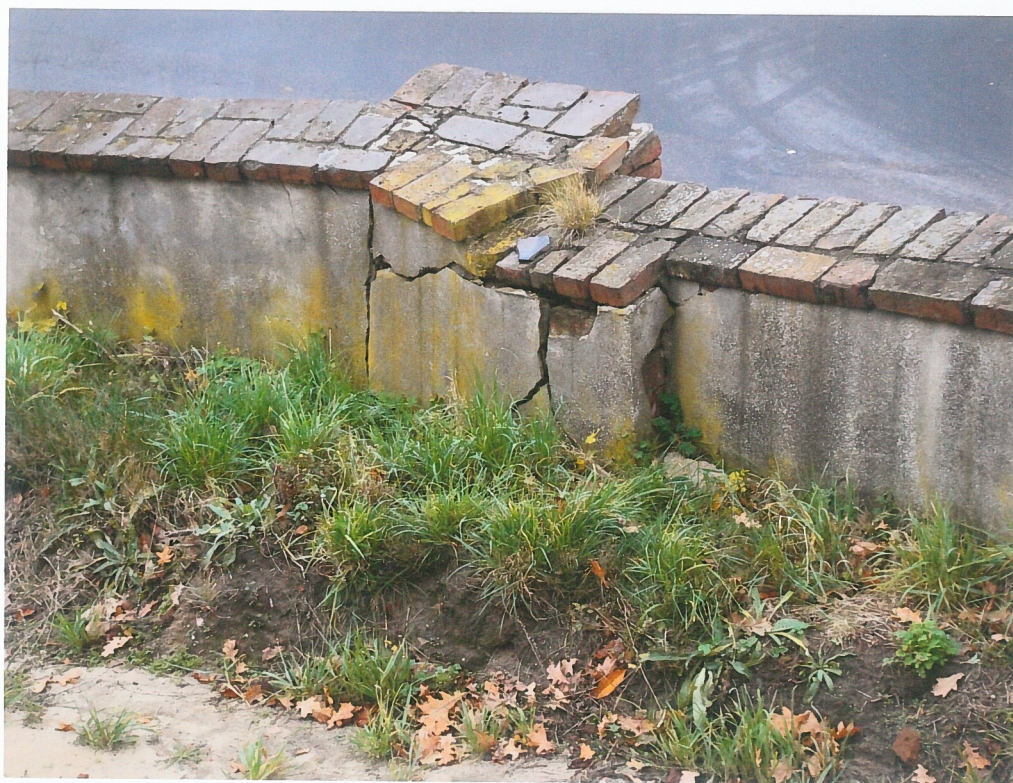
fot.22. Mur zachodni – część południowa, w widoku od strony cmentarza - część muru która uległa awarii. Widoczny pilaster muru spękany pionowo i poziomo Na koronie muru liczne ubytki zaprawy.

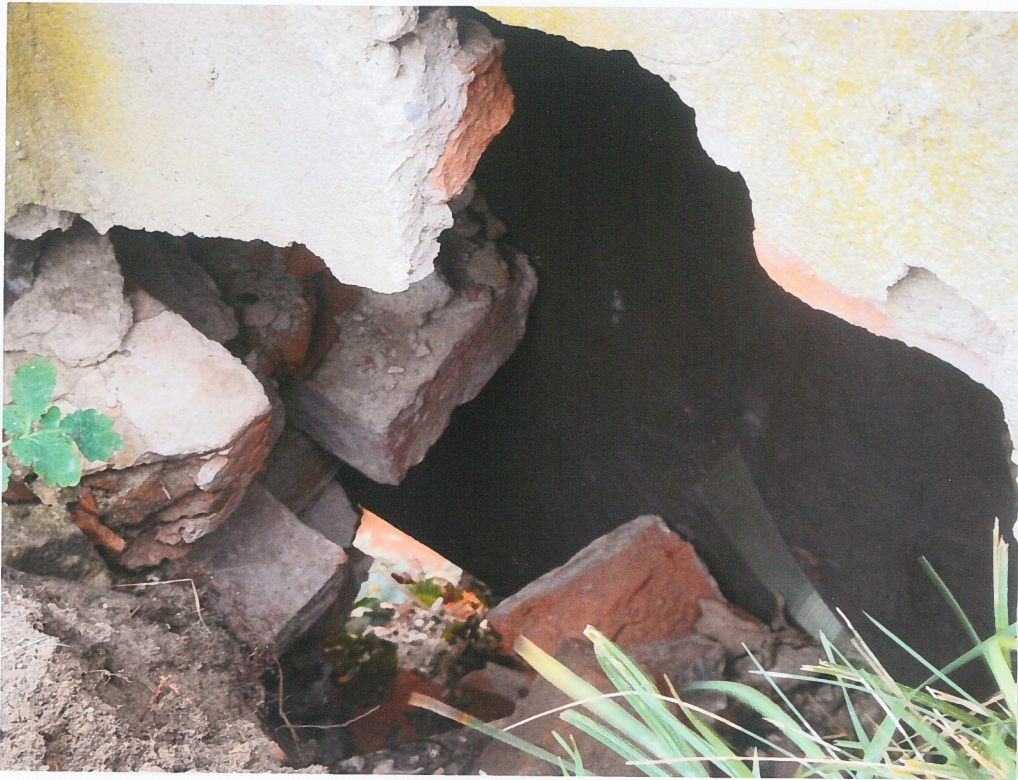
fot.23. Mur zachodni – część południowa, fragment w widoku od strony cmentarza - część muru która uległa awarii. Mur jest zniszczony na całej szerokości, dołem widoczny prześwit na zewnątrz, wyżej otwór osłania drewniana płyta prowizorycznego zabezpieczenia (fot.19).

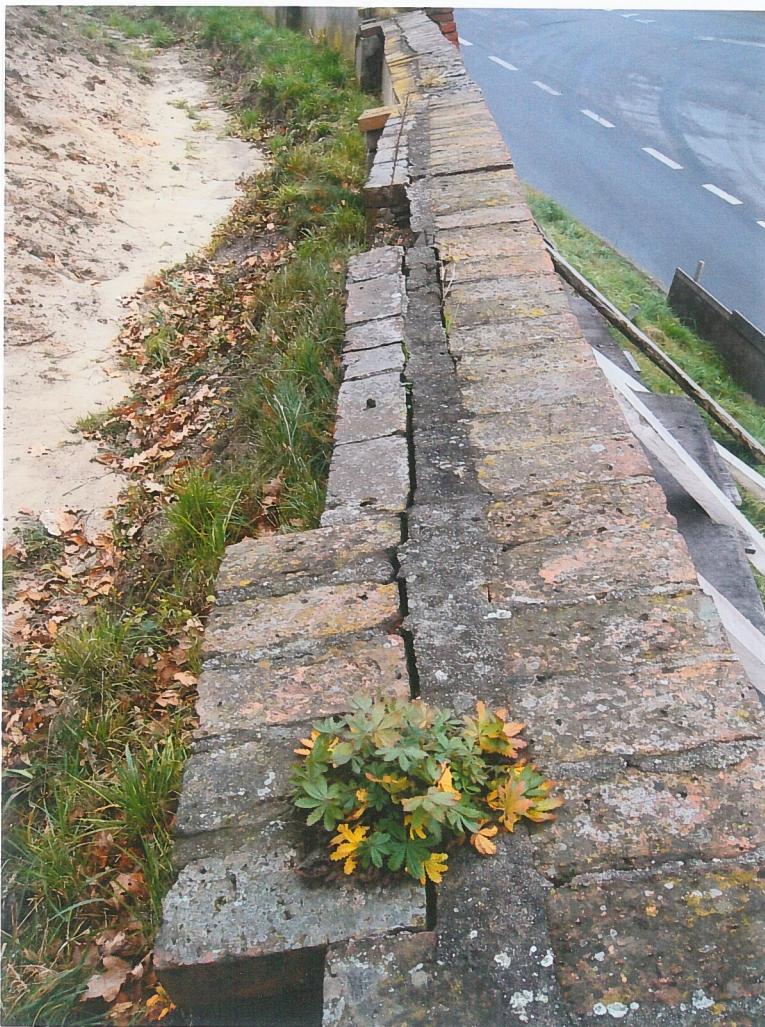
fot.24. Mur zachodni – część południowa - część muru która uległa awarii. Korona muru jest podłużnie spękana z ubytkami cegły. Po prawej stronie widoczne drewniane zastrzały prowizorycznego zabezpieczenia muru.

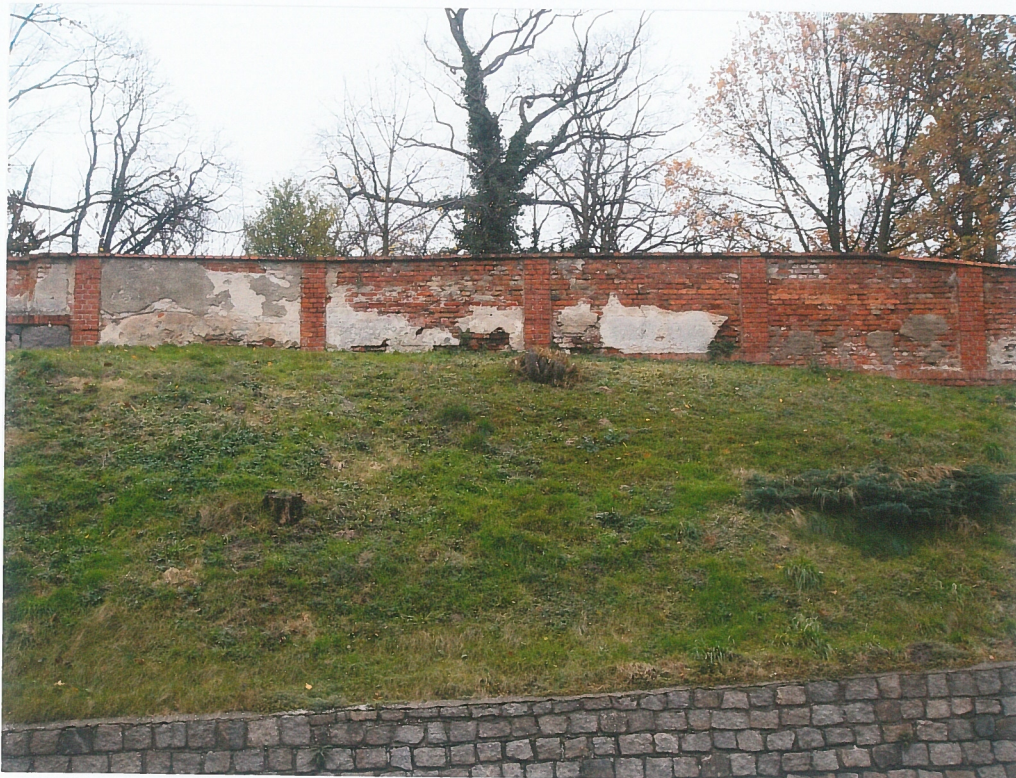
fot.25. Mur zachodni – część środkowa, w widoku od strony ulicy. Widoczne rozległe ubytki tynku oraz liczne głębokie ubytki zaprawy. Dołem skarpy widoczny współczesny kamienny mur oporowy.

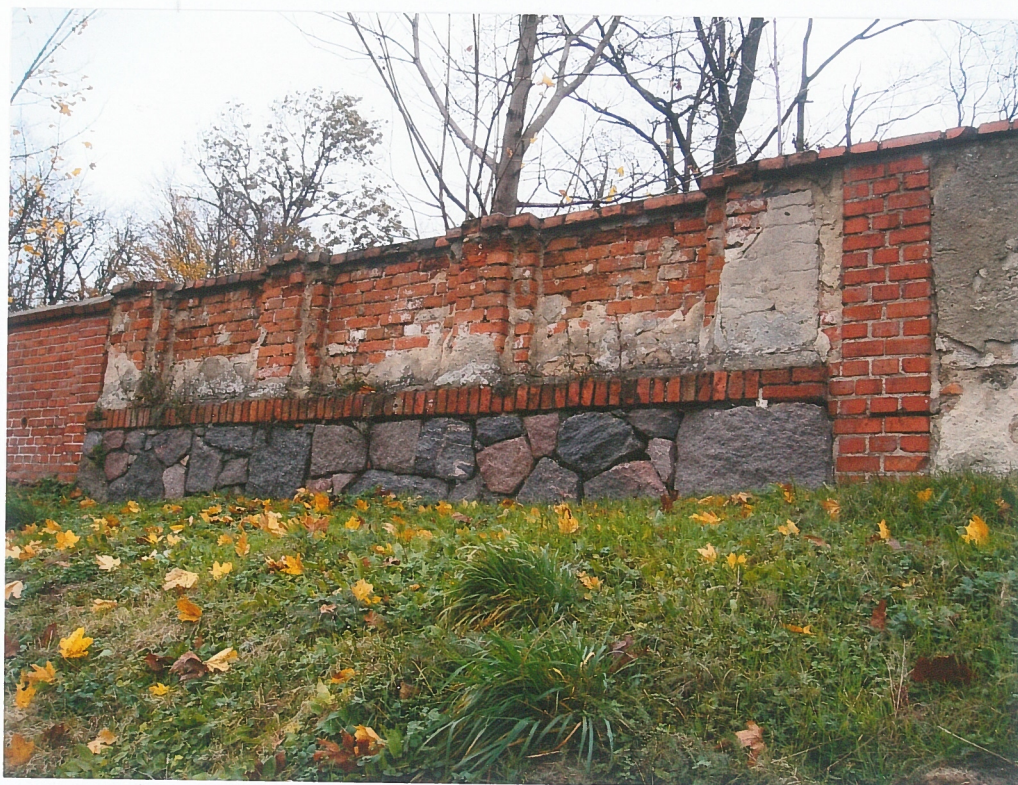
fot.26. Mur zachodni – część środkowa, w widoku od strony ulicy. Część muru z pilastrami, górą mur ceglany, dołem z kamieni o znacznych rozmiarach. W murze ceglanym rozległe ubytki tynku, część cegieł jest skorodowanych z ubytkami oraz głębokie ubytki zaprawy. W murze kamiennym głębokie ubytki zaprawy – kamienie nie związane zaprawą.
