**Ekspertyza
o stanie konstrukcji i przyczynach zniszczeń,
wraz z programem naprawczym
zachodniego i północnego odcinka muru cmentarza poewangelickiego
w Śmiglu.**

dr inż. Lech J. Engel
upr.bud.nr.172/63-Op, 148/64-Op.
nr.ewid. DOŚ/BO/3598/01.

Wrocław: listopad 2017r.

- opracowana dla Urzędu Miejskiego w Śmiglu.

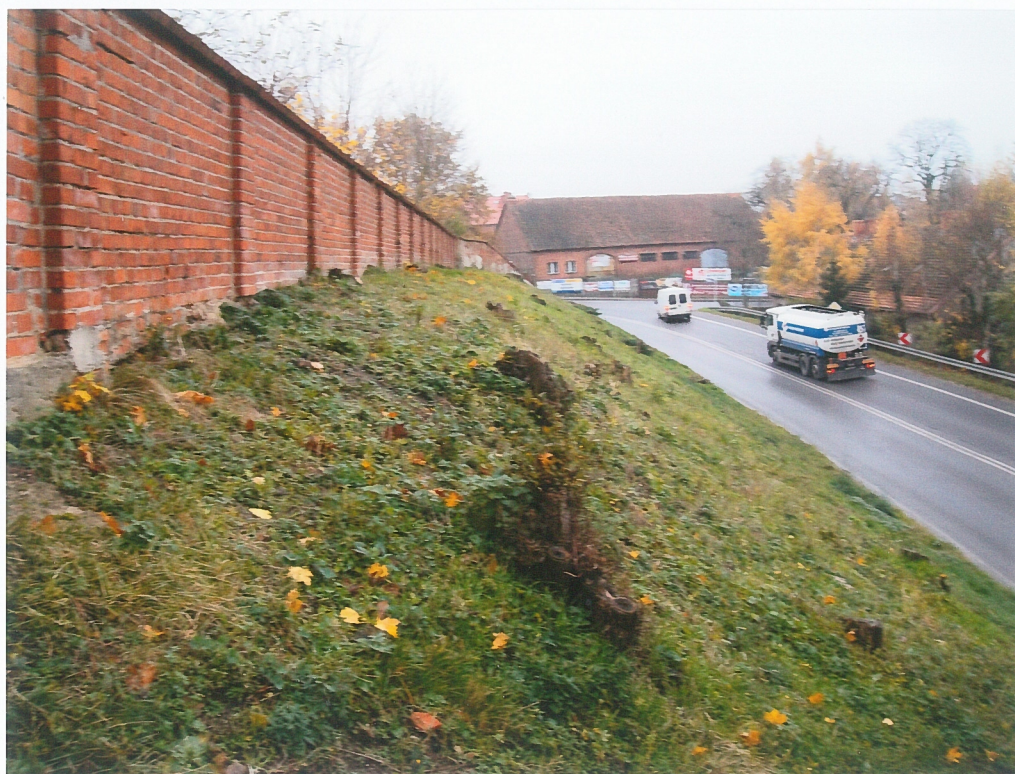
fot.27. Mur zachodni – część środkowa i północna, w widoku od strony ulicy. Mur jest bez zniszczeń. W części fundamentowej muru cegły miejscami zniszczone.

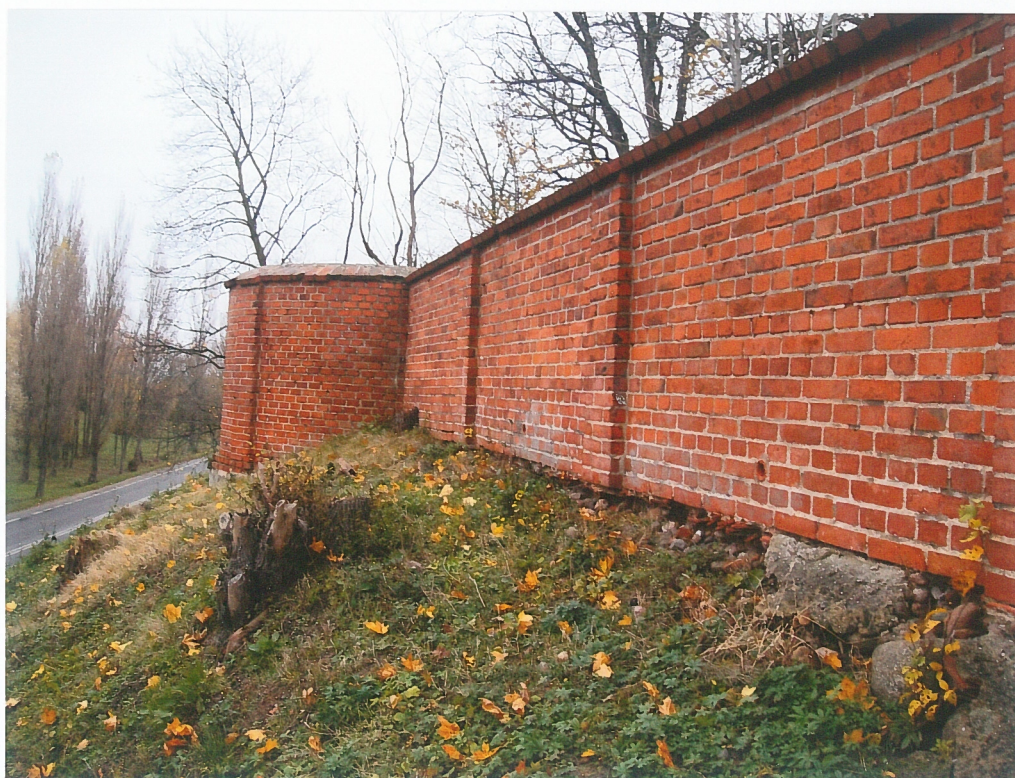
fot.28. Mur zachodni – część północna, w widoku od strony ulicy. W głębi widoczny taras widokowy. Mur jest bez zniszczeń. W części fundamentowej muru cegły są częściowo zniszczone.

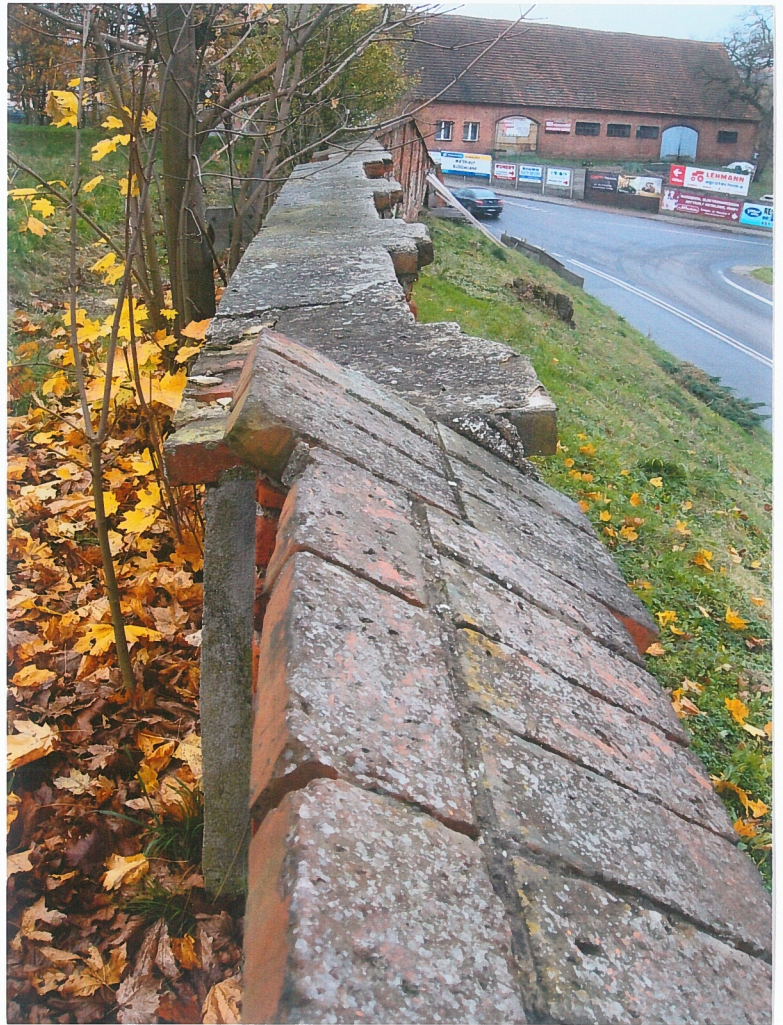
fot.29. Mur zachodni – część środkowa. Korona muru w części muru z pilastrami jest pokryta gładzią cementową, częściowo odspojoną od podłoża. Bliżej korona muru o znacznym spadku ku ulicy.

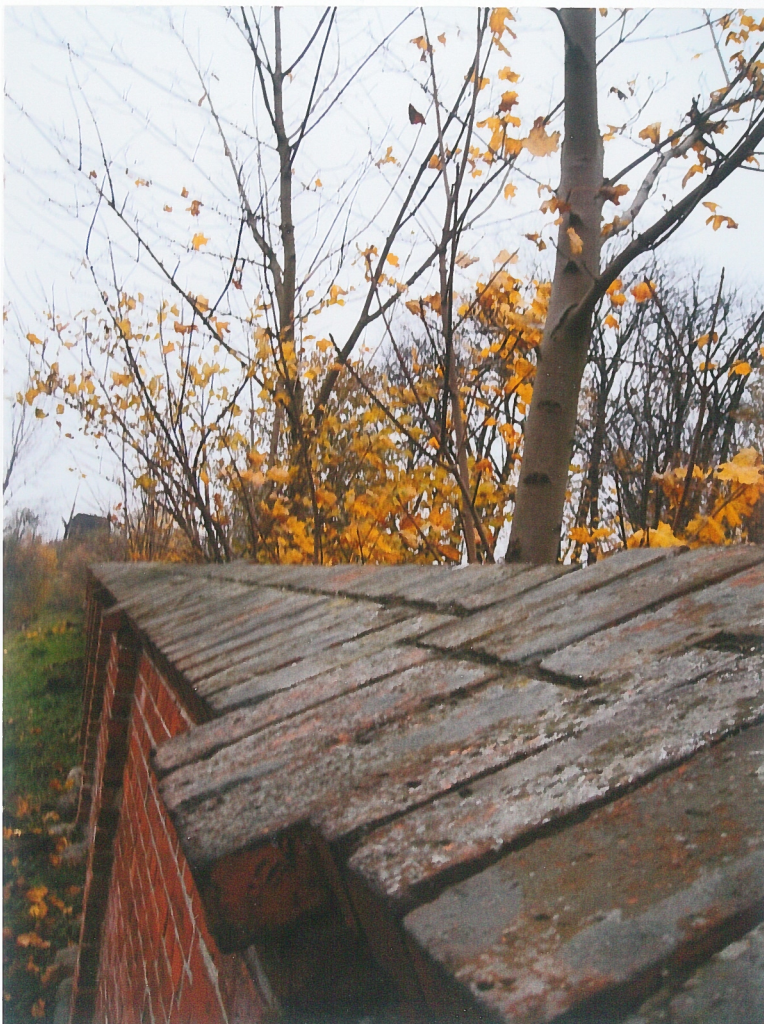
fot.30. Mur zachodni – część północna. Korona muru jest z cegieł ułożonych w spadku w kierunku ulicy. Na koronie liczne ubytki zaprawy.

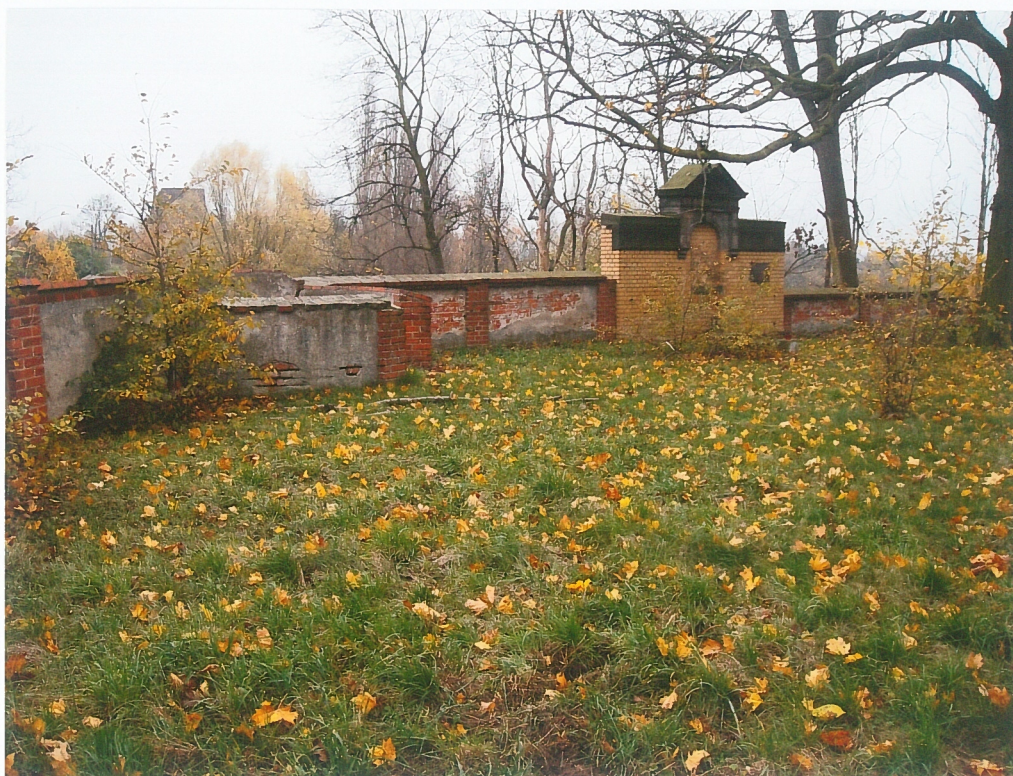
fot.31. Naroże muru zachodniego (po lewej) i północnego (po prawej), w widoku od strony cmentarza. Po lewej stronie taras widokowy. W murach rozległe ubytki tynku.

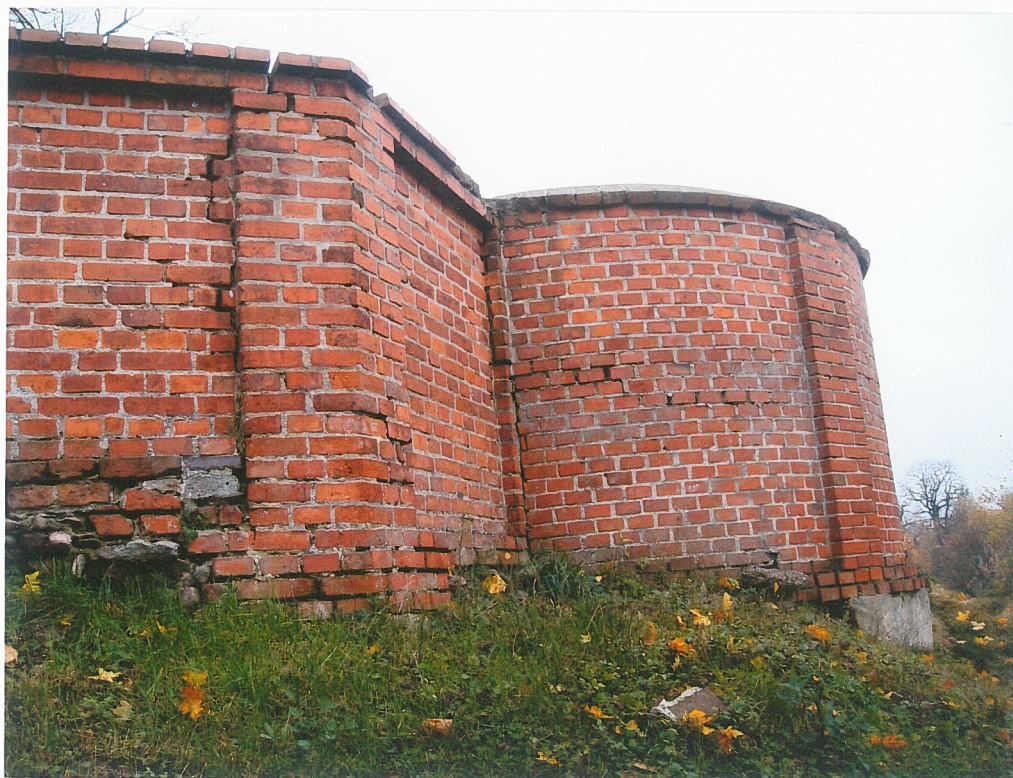
fot.32. Naroże muru zachodniego (po prawej) i północnego (po lewej), w widoku od strony ulicy. Po prawej stronie taras widokowy, wykorzystywany w trakcie zgromadzeń religijnych do wygłaszania kazań. Widoczne pionowe i ukośne pęknięcia muru przy pilastrze narożnym. Dołem w murach, również tarasu widokowego, część cegieł jest zniszczonych oraz występują głębokie ubytki zaprawy.

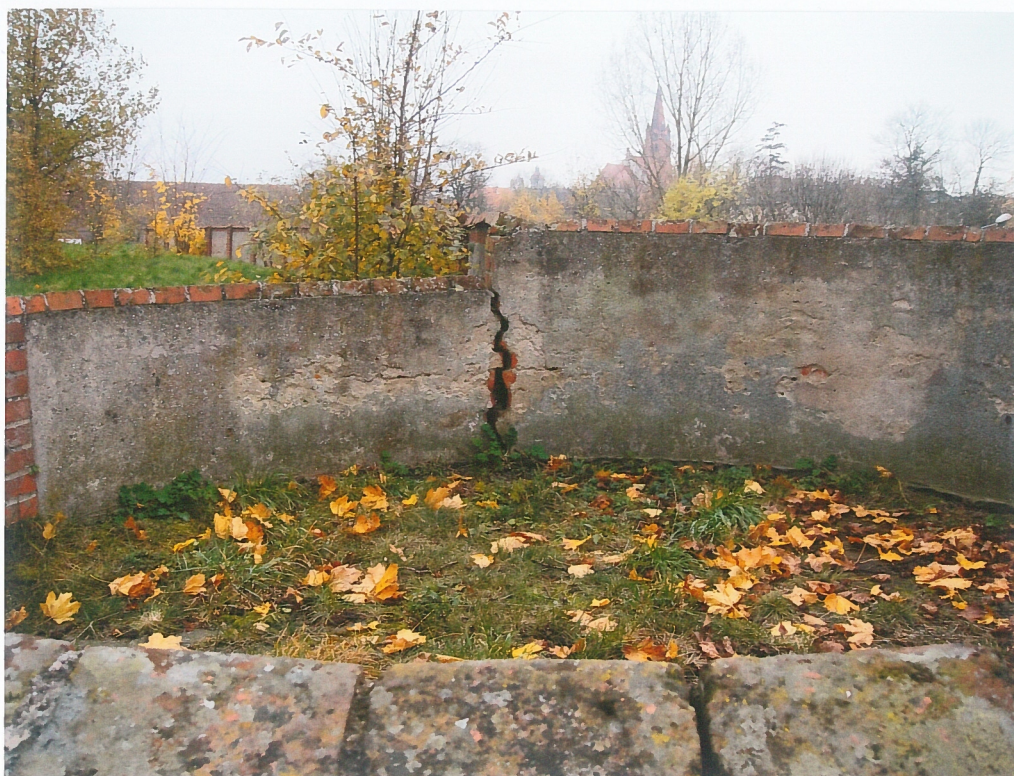
fot.33. Mur zachodni – część północna - taras widokowy. Widoczne pionowe pęknięcie muru o znacznej rozwarłości. Pęknięcie występuje w płaszczyźnie wewnętrznego lica muru zachodniego.

- pęknięcia muru wypełnić i scalić zaprawą trasowo-cementową i spoinować zaprawą wapienną dobraną kolorystycznie do zaprawy istniejącej. Zalecenie dotyczy również murów otaczających taras widokowy od strony cmentarza,

- wzmocnić mury w miejscach spękań i zarysowań przez założenie prętów $\varnothing 6$ (34GS) w co 3 spoinie, sięgających 75 cm poza pęknięcie z każdej strony i wypełnienie spoin kompozycją epoksydową (skład kompozycji i warunki wykonania należy określić w projekcie). Spoinowanie wykonać zaprawą wapienną dobraną kolorystycznie do zaprawy istniejącej. Zalecenie dotyczy również murów otaczających taras widokowy od strony cmentarza,

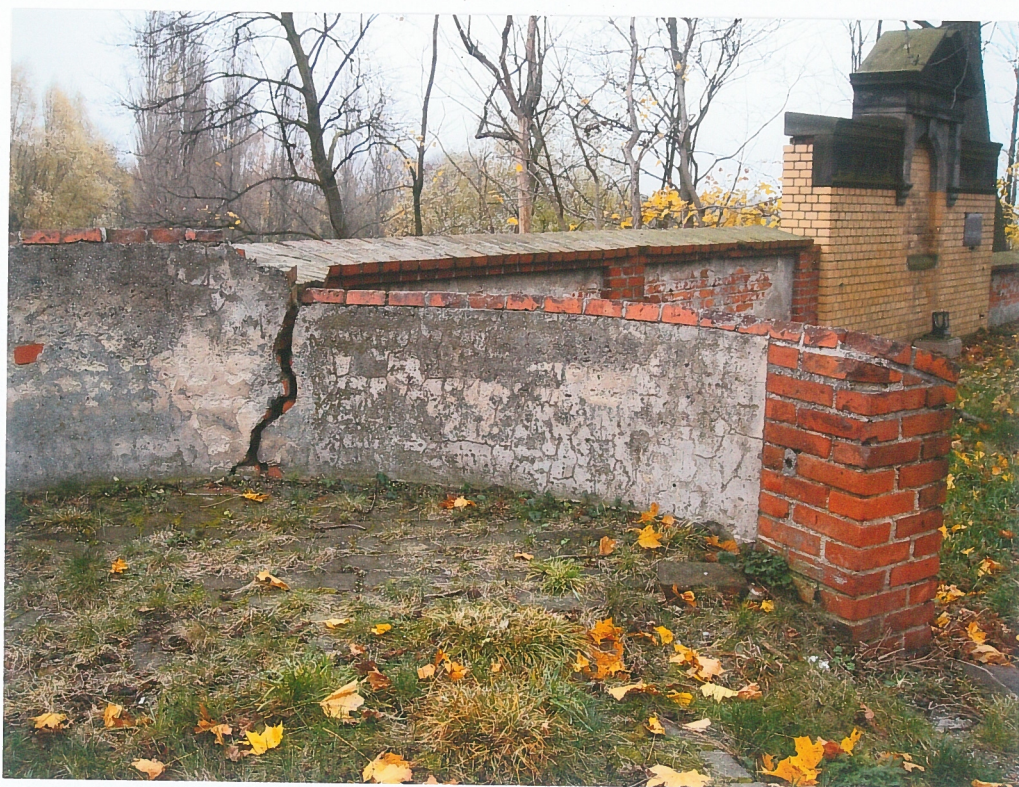
fot.34. Mur zachodni – część północna - taras widokowy. Widoczne pionowe pęknięcie muru o znacznej rozwarłości.

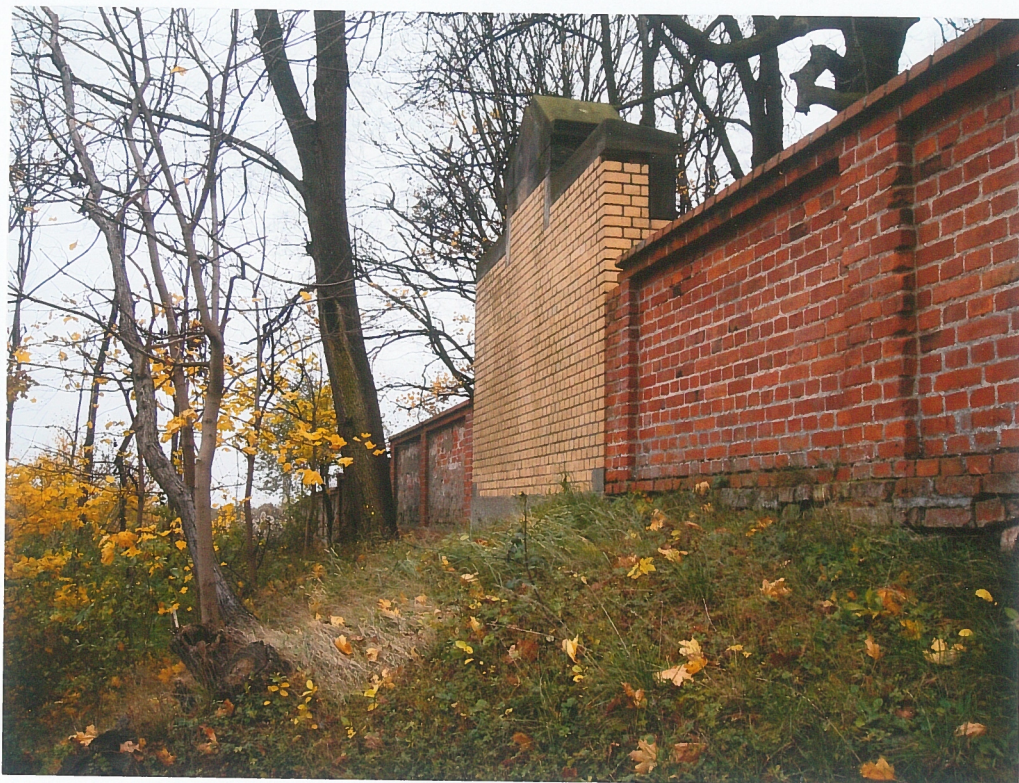
fot.35. Mur północny – część zachodnia i środkowa, w widoku od strony ulicy. Stan muru jest zadowalający, z wyjątkiem ubytków w dolnej fundamentowej partii.

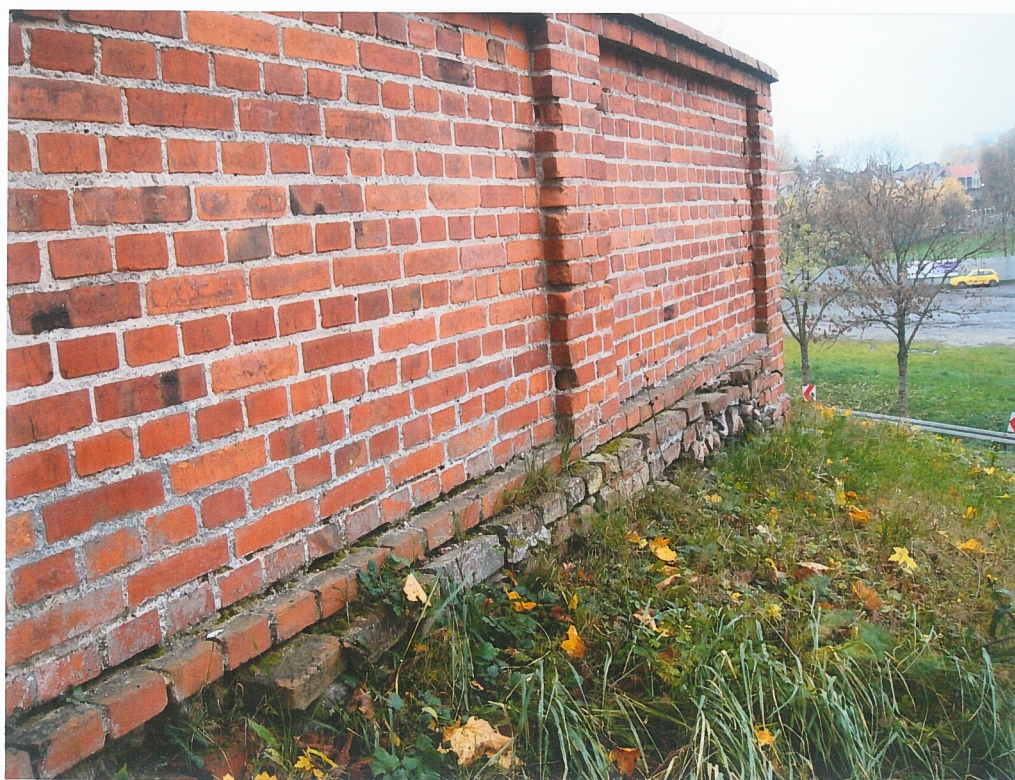
fot.36. Mur północny - fragment zachodni, w widoku od strony ulicy. Stan muru jest ogólnie zadowalający, z wyjątkiem dolnych partii, gdzie część cegieł jest zniszczonych oraz występują głębokie ubytki zaprawy.

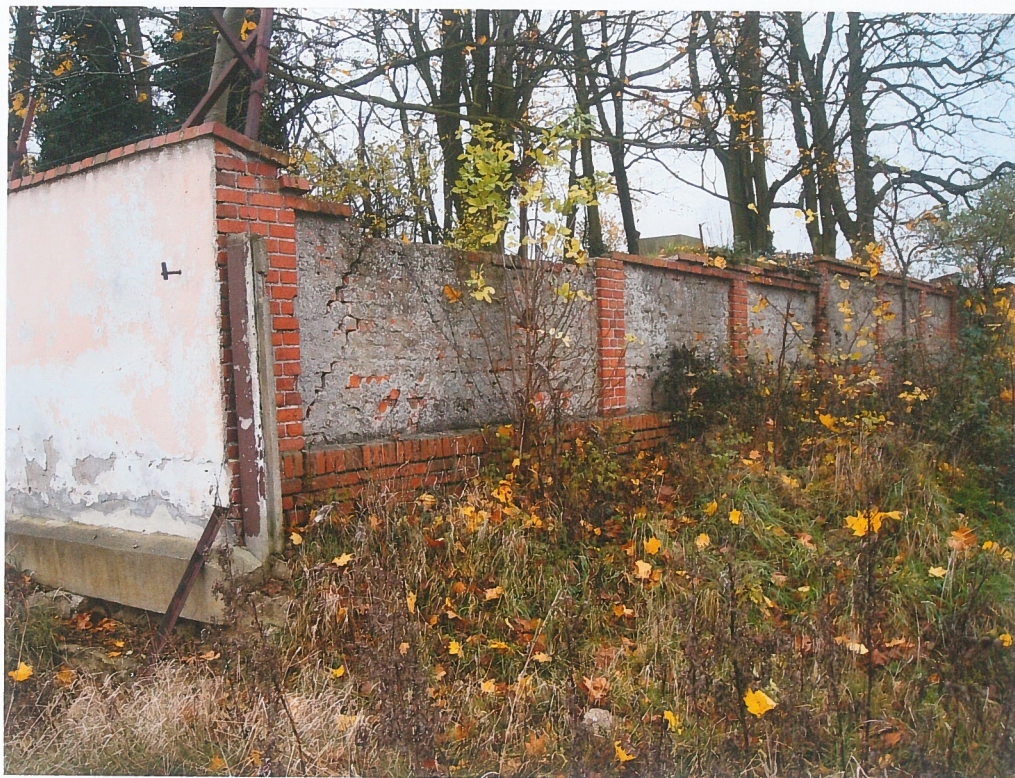
fot.37. Naroże muru północnego (po prawej) i wschodniego, nie będącego przedmiotem ekspertyzy (po lewej), w widoku od strony skarpy północnej. Mur północny jest wzmocniony pilastrami. Na koronie muru jest rozległy ubytek cegły. W pobliżu naroża muru jest ukośne pęknięcie na całej wysokości muru.

- ubytki w koronie muru uzupełnić cegłami i zaprawą jak wyżej,
- pęknięcia muru w narożach północno zachodnim i północno wschodnim wypełnić i scalić zaprawą trasowo-cementową i spoinować zaprawą wapienną dobraną kolorystycznie do zaprawy istniejącej,

- wzmocnić mury w miejscach spękań w narożach przez założenie prętów $2\phi 6$ (34GS) w co 3 spoinie, sięgających 75 cm poza pęknięcie z każdej strony i wypełnienie spoin kompozycją epoksydową (skład kompozycji i warunki wykonania należy określić w projekcie). Spoinowanie wykonać zaprawą wapienną dobraną kolorystycznie do zaprawy istniejącej,

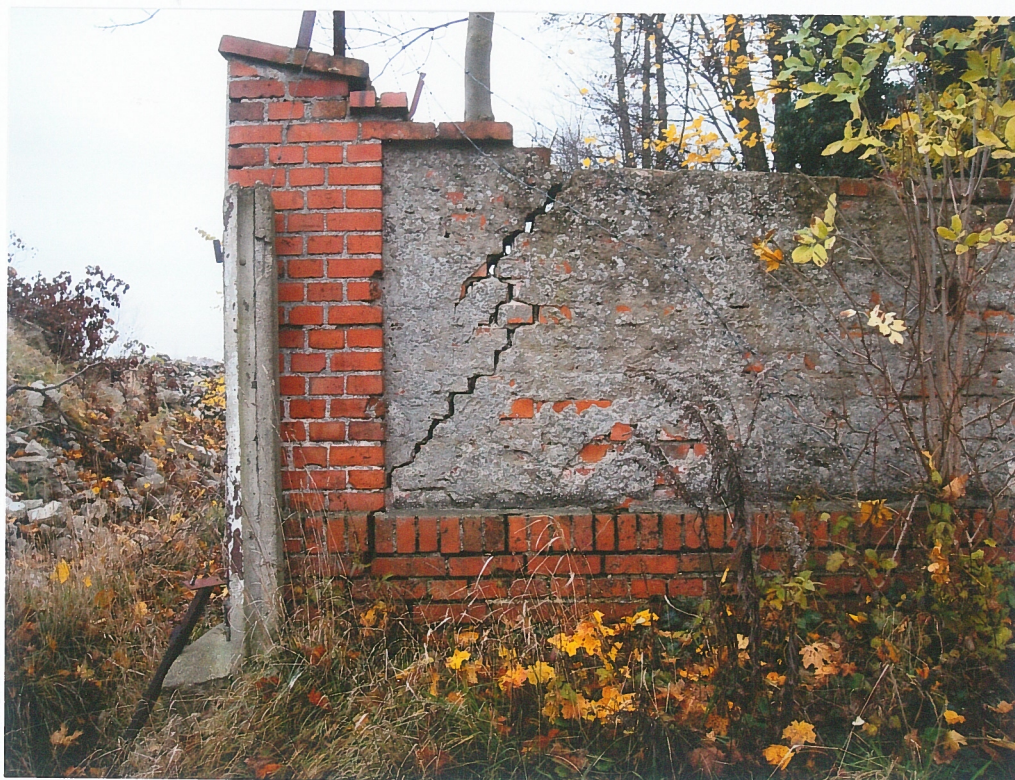
fot.38. Mur północny – fragment części wschodniej, w widoku od strony skarpy północnej. Widoczne ukośne pęknięcie muru, o znacznej rozwarości, rozwierające się ku górze. Charakter pęknięcia wskazuje, że przyczyną jest tu odchylanie się muru wschodniego.

- celem jest ustabilizować mur wschodni w narożu północno-wschodnim, co nie jest przedmiotem niniejszej ekspertyzy. Odchylenie się muru wschodniego jest przyczyną pęknięcia ukośnego muru północnego,

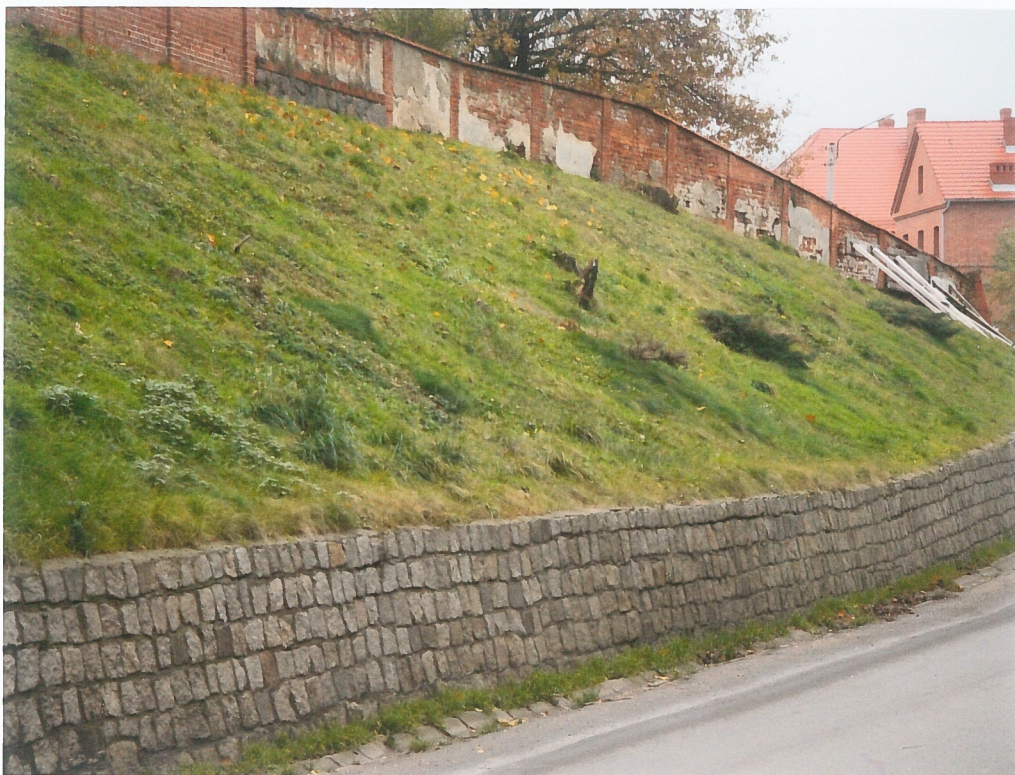
fot.39. Skarpa zachodnia w części południowej. Widoczne pnie po wyciętych drzewach. We współczesnym kamiennym murze oporowym, w jego górnej części, widoczne poziome szczeliny świadczące o odspojeniu górnych warstw muru.

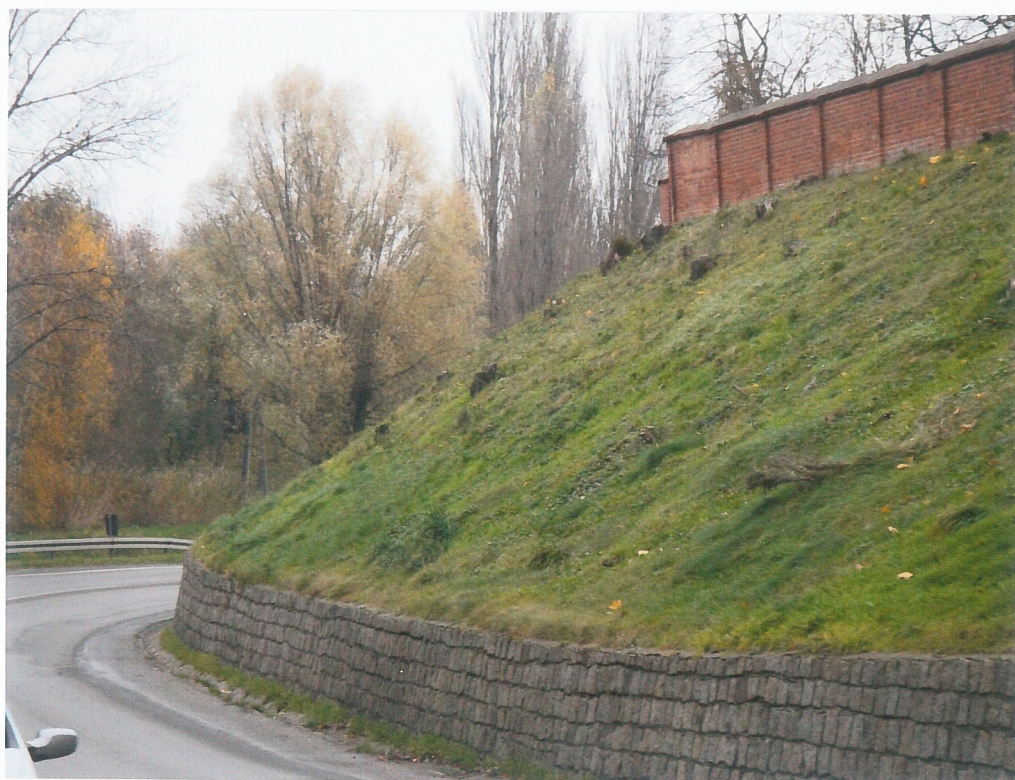
fot.40. Skarpa zachodnia w części środkowej. Widoczne pnie po wyciętych drzewach. We współczesnym kamiennym murze oporowym, w jego górnej części, widoczne poziome szczeliny świadczące o odspojeniu górnych warstw muru.

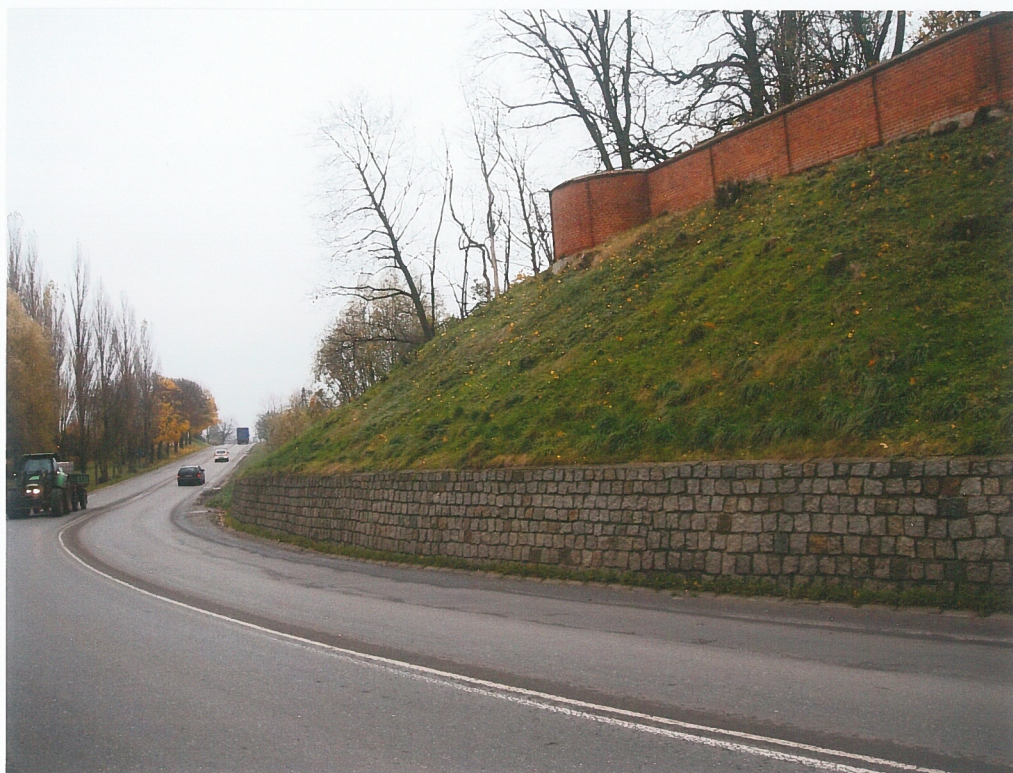
fot.41. Skarpa zachodnia w części północnej. Górą ceglany mur cmentarny, dołem skarpy współczesny kamienny mur oporowy, o wysokości dochodzącej do 1,50 m. Skarpa jest wysoka, stroma o pochyleniu ponad 30°. Skarpa jest porośnięta trawą.

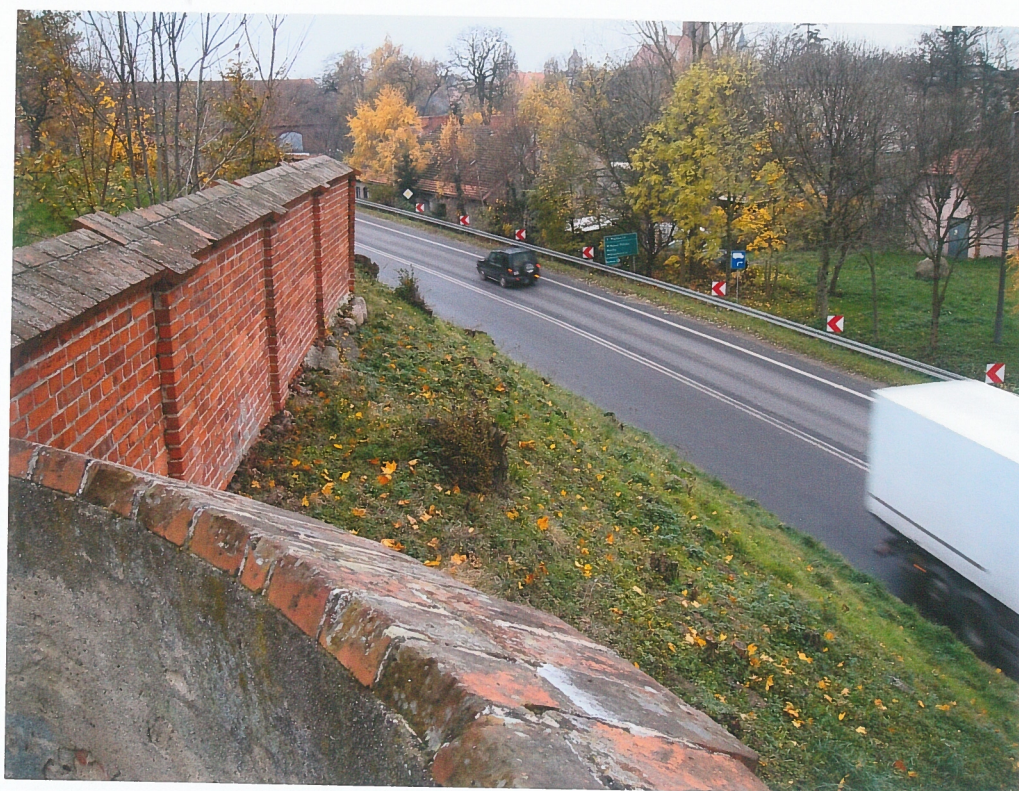
fot.42. Skarpa zachodnia w części północnej, w widoku z tarasu. Widoczne liczne pnie, o małej i dużej średnicy, po wyciętych drzewach.

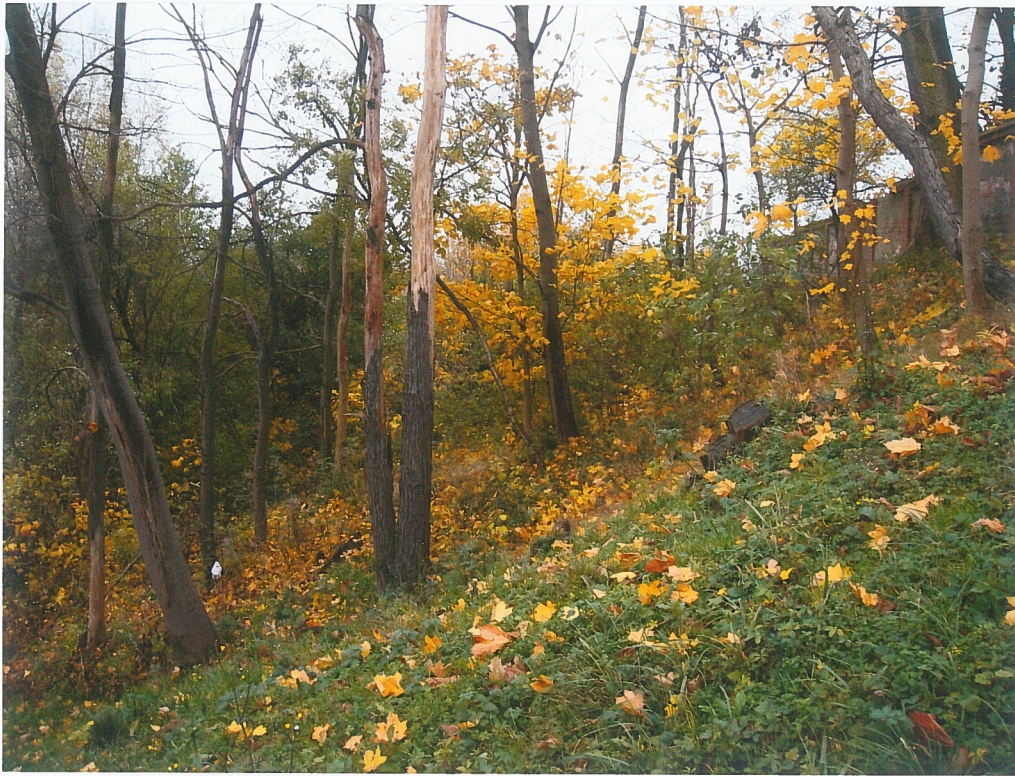
fot.43. Skarpa północna – porośnięta trawą oraz licznymi drzewami i krzakami, których system korzeniowy stabilizuje skarpe.

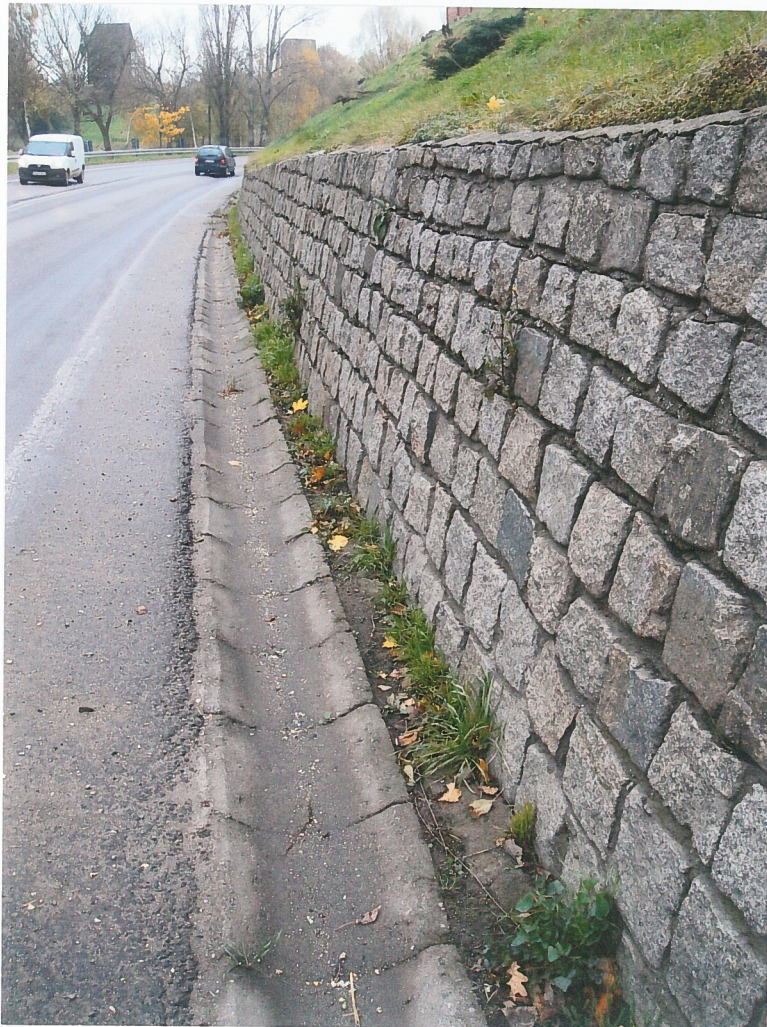
fot.44. Mur oporowy - w części środkowej. Mur został wykonany współcześnie z kostki kamiennej granitowej, o wymiarach około 20/20, 30/20 cm, na mocnej zaprawie cementowej. Między murem oporowym, a jezdnią ulicy jest koryto z elementów betonowych odprowadzające wodę opadową.

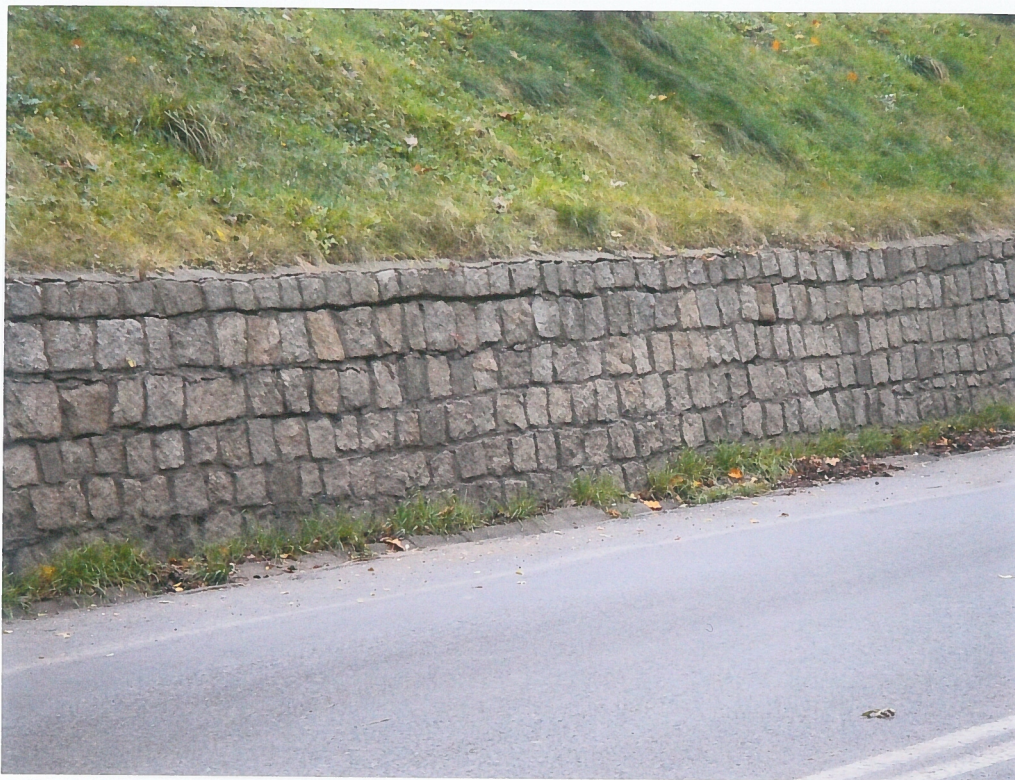
fot.45. Mur oporowy – w części środkowej. Widoczne szczeliny poziome między górnymi warstwami muru.

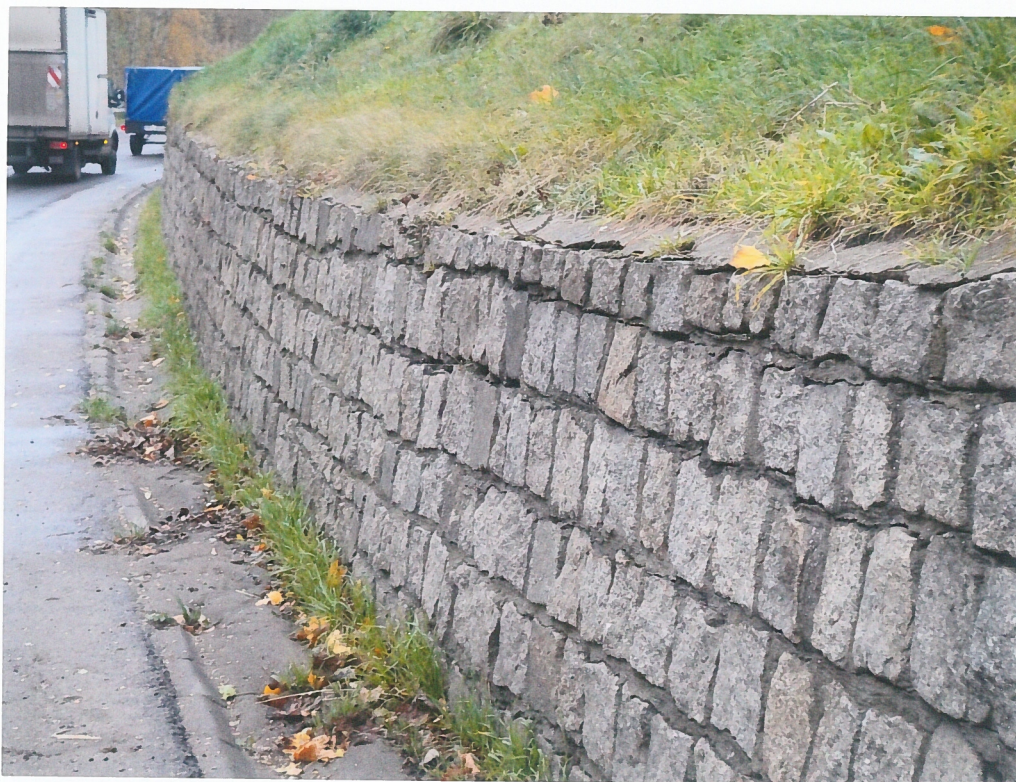
fot.46. Mur oporowy – w części północnej. Widoczne szczeliny poziome między górnymi warstwami muru.

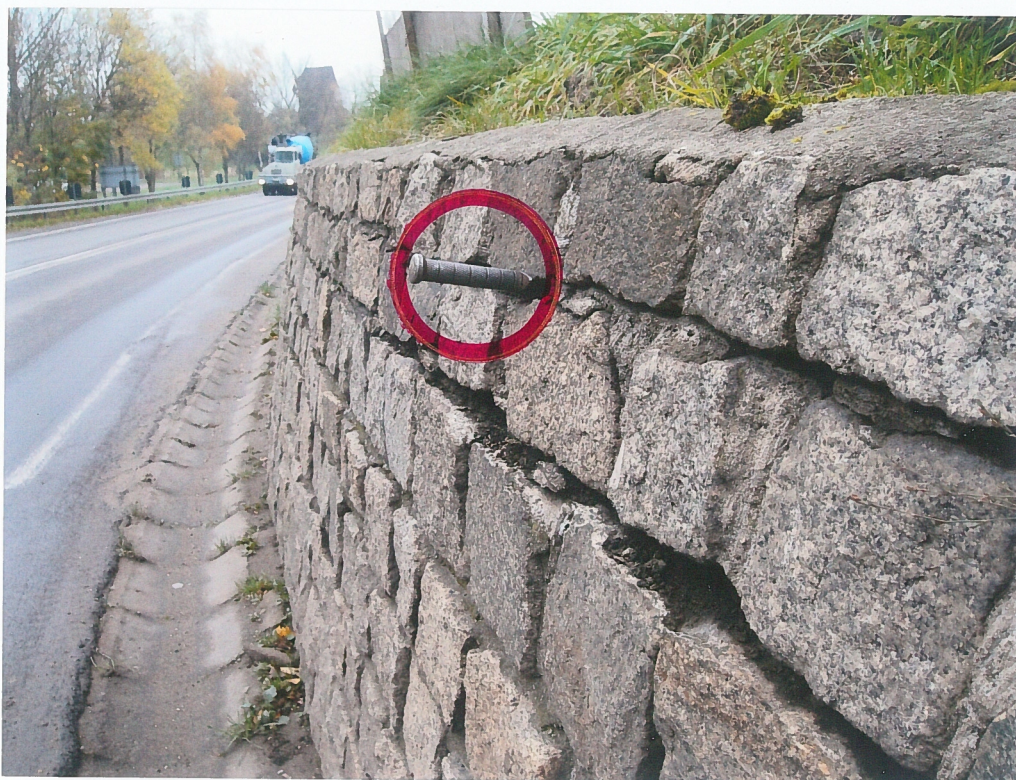
fot.47. Mur oporowy – w części północnej. Widoczne szerokie i głębokie szczeliny poziome między górnymi warstwami muru. O rozwarciu szczelin świadczy, że nóż o długości ostrza 18 cm, wchodzi w szczelinę na całą długość ostrza, mimo silnej zaprawy, którą nóż nie jest w stanie przebić. Szczeliny powstały w wyniku naporu gruntu skarpy i są świadectwem niszczenia muru, w wyniku przeciążenia.

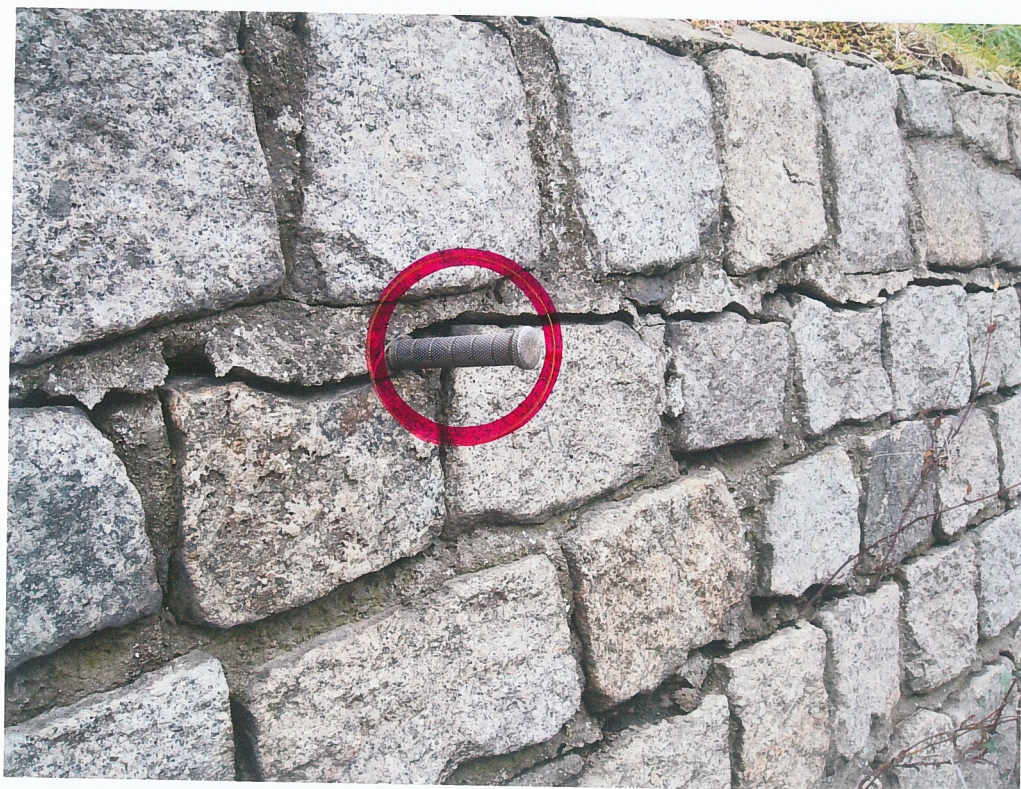
fot.48. Mur oporowy – w części środkowej. Widoczna szeroka szczelina, która powstała w spoinie pod górną warstwą kamienną muru. W spoinach w niższych warstwach również są poziome szczeliny. Na zdjęciu widoczny jest nóż włożony do górnej szczeliny. Szczeliny powstały w wyniku naporu gruntu skarpy i są świadectwem niszczenia muru, w wyniku przeciążenia.
