**Ekspertyza  
o stanie konstrukcji i przyczynach zniszczeń,  
wraz z programem naprawczym  
zachodniego i północnego odcinka muru cmentarza poewangelickiego  
w Śmiglu.**

dr inż. Lech J. Engel  
upr.bud.nr.172/63-Op, 148/64-Op.  
nr.ewid. DOŚ/BO/3598/01.

Wrocław: listopad 2017r.

- opracowana dla Urzędu Miejskiego w Śmiglu.

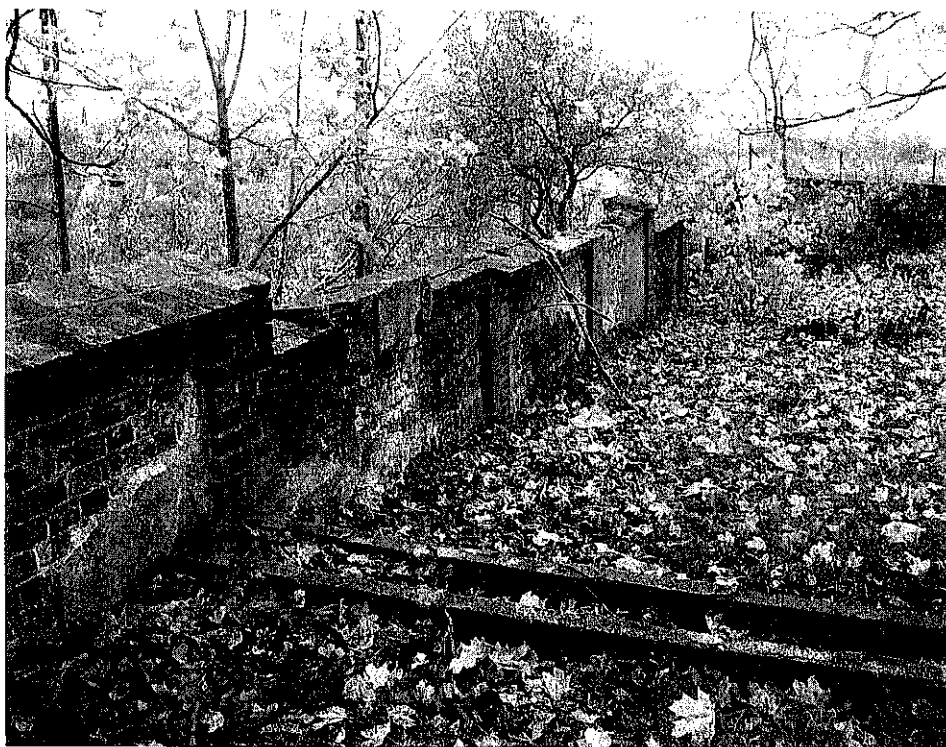
fol.8. Mur północny – część środkowa, w widoku od strony cmentarza. Widoczne rozległe ubytki tynku oraz częściowo ubytki cegieł na koronie muru.

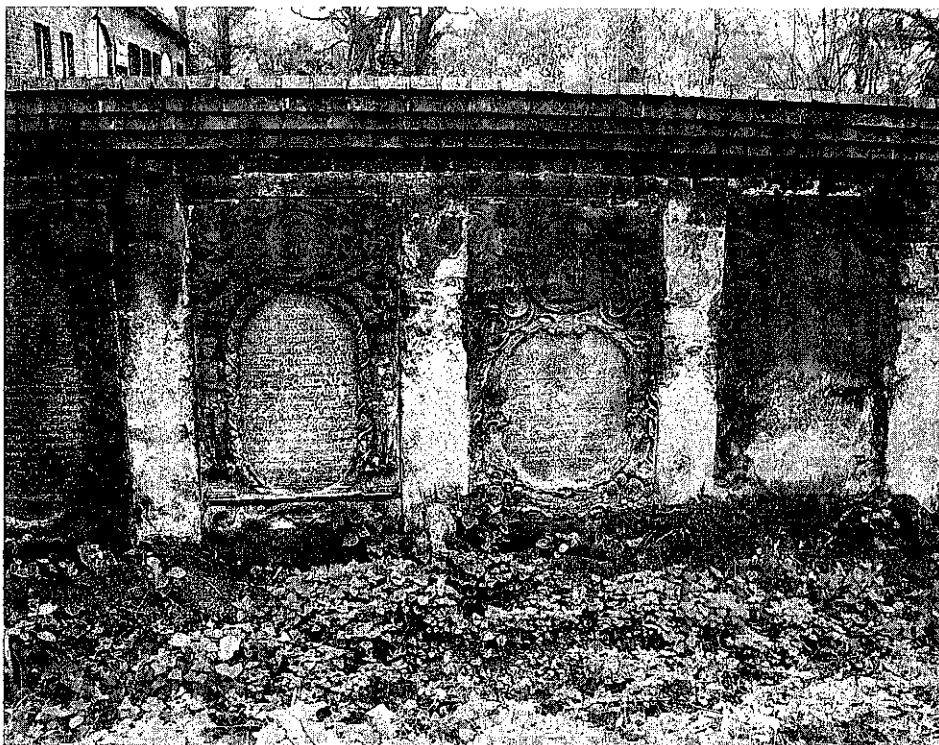
Najstarsza południowa partia muru, w którą są wmurowane tablice nagrobne, jest w złym stanie z uwagi na głęboko zniszczone cegły z ubytkami oraz zniszczoną zaprawę. Ta partia muru jest chroniona koroną muru, niewątpliwie późniejszą, zachowaną w stanie dobrym. Aby nie uszkodzić tablic nagrobnych wymianę zniszczonych cegieł należy ograniczyć do cegieł zniszczonych na całej głębokości oraz cegieł o głębokich ubytkach. Pozostałe powierzchniowo skorodowane cegły z niewielkimi ubytkami należy wzmocnić przez nasączenie preparatami wzmacniającymi strukturę cegieł tak, aby nie uszkodzić płyt nagrobnych. Prace te jak i konserwacja płyt nagrobnych, winny być wykonane przez specjalistę konserwatora zabytków.

fot.11. Mur zachodni – fragment części południowej, w widoku od strony cmentarza. Widoczne płyty nagrobne wmurowane między filarkami muru. W filarkach widoczne głęboko skorodowane cegły.

- wymienić wszystkie cegły głęboko skorodowane z głębokimi ubytkami, na cegły o identycznych rozmiarach i identycznej kolorystyce, jak istniejące, klasy  $R_c=15,0$  MPa, osadzając je na zaprawie trasowo-wapiennej  $R_z=5,0$  MPa,
- cegły powierzchniowo skorodowane i o niewielkich ubytkach oczyścić usuwając łuszczące się warstwy, a następnie wzmocnić przez nasączenie preparatami wzmacniającymi strukturę cegieł tak, aby nie uszkodzić płyt nagrobnych,
- pęknięcia ściany wypełnić, scalając ścianę zaprawą trasowo-cementową, a następnie spoinować zaprawą wapienną,
- mur od strony ulicy otynkować zaprawą wapienną.

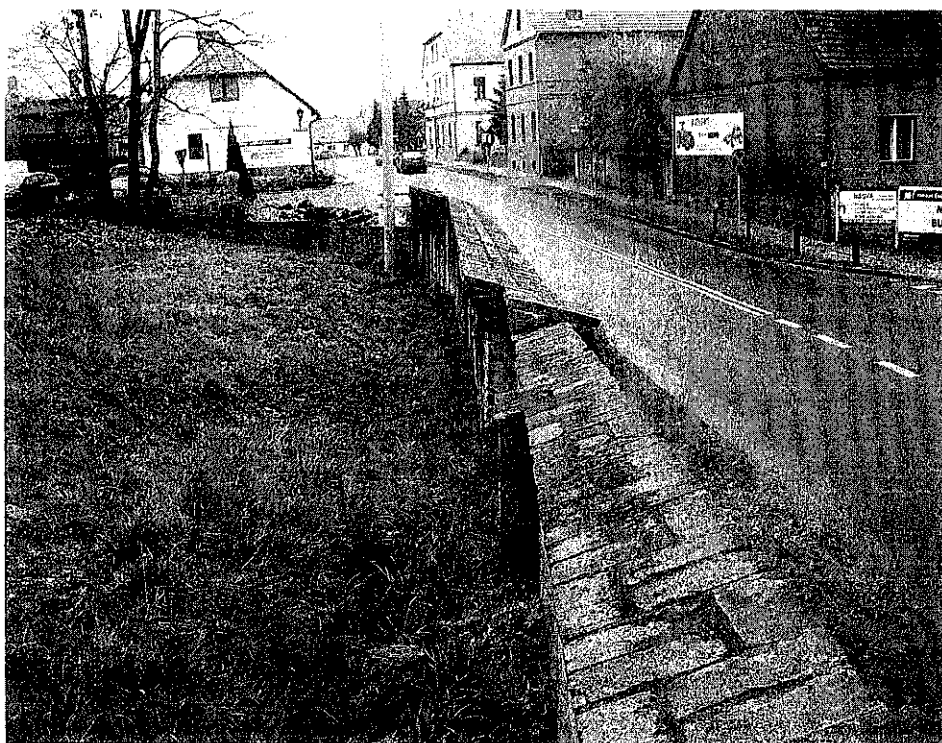
fot.12. Mur zachodni – część południowa. Korony muru są zachowane bez zniszczeń, w części spoin ubytki zaprawy.

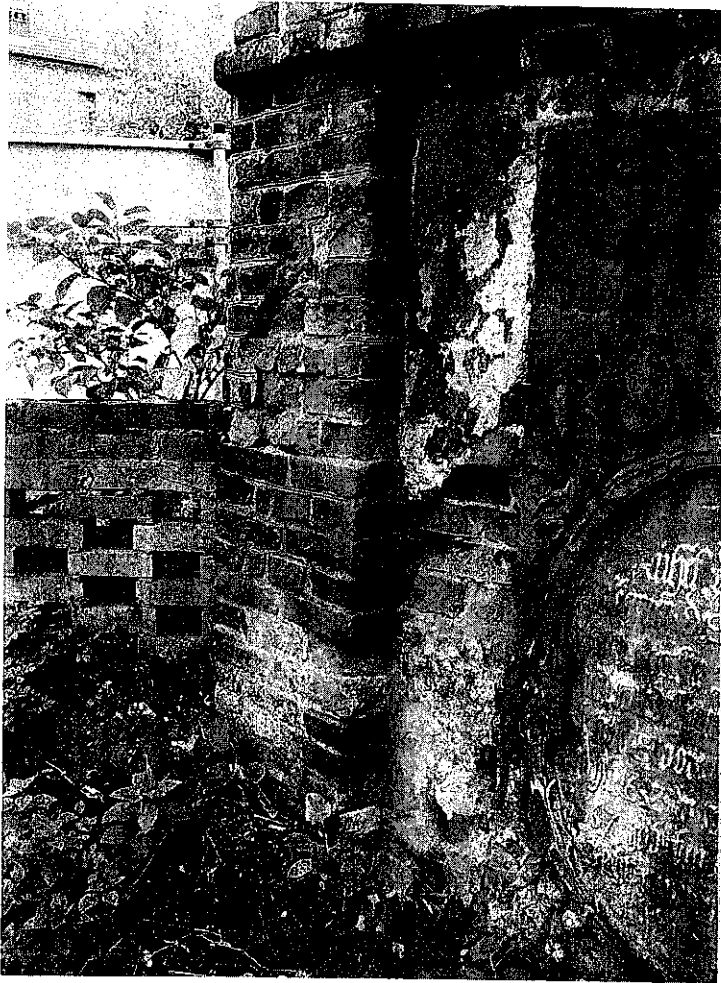
fot.13. Mur zachodni – naroże część południowo-zachodnie, w widoku od strony cmentarza. Widoczne głęboko skorodowane cegły z głębokimi ubytkami.

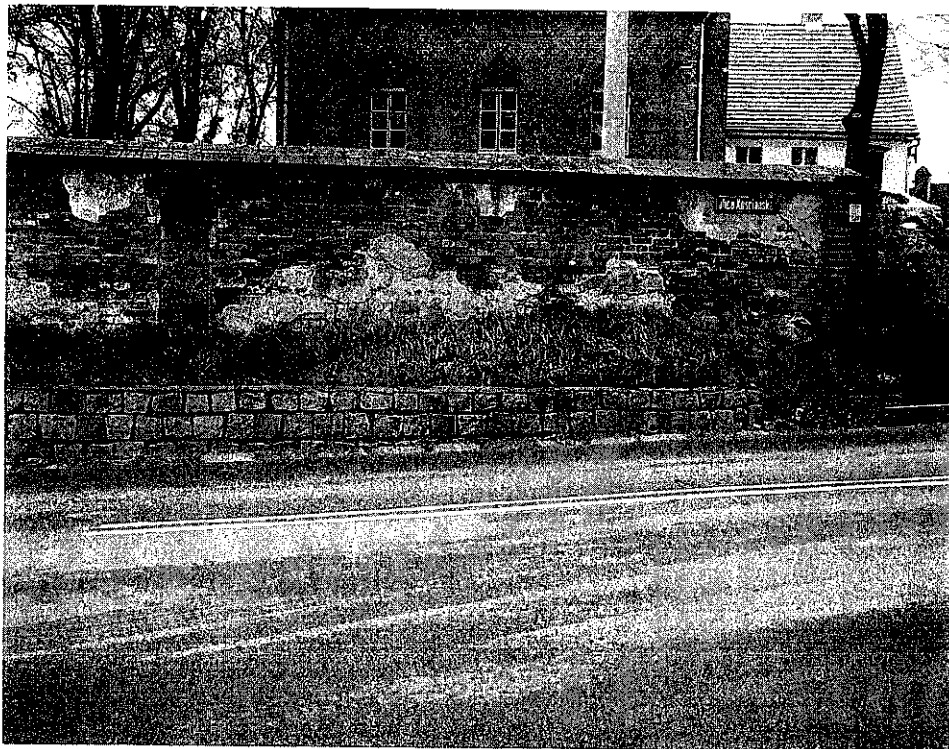
fot.14. Mur zachodni – część południowa (mur w którym od strony cmentarza są wmurowane płyty nagrobne), w widoku od strony ulicy. Widoczne rozległe ubytki tynku oraz liczne głęboko skorodowane cegły z głębokimi ubytkami. Korona muru jest bez zniszczeń.

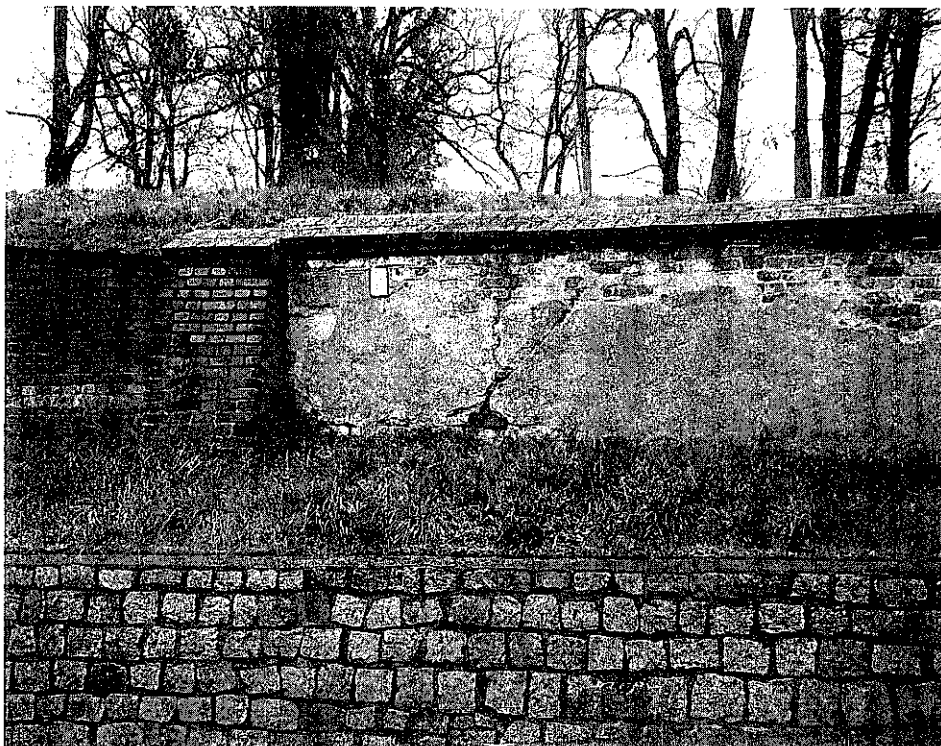
fol.15. Mur zachodni – część południowa, w widoku od strony ulicy. Widoczne ukośne pęknięcia muru przebiegające przez całą wysokość muru. Górą muru rozległe ubytki tynku.

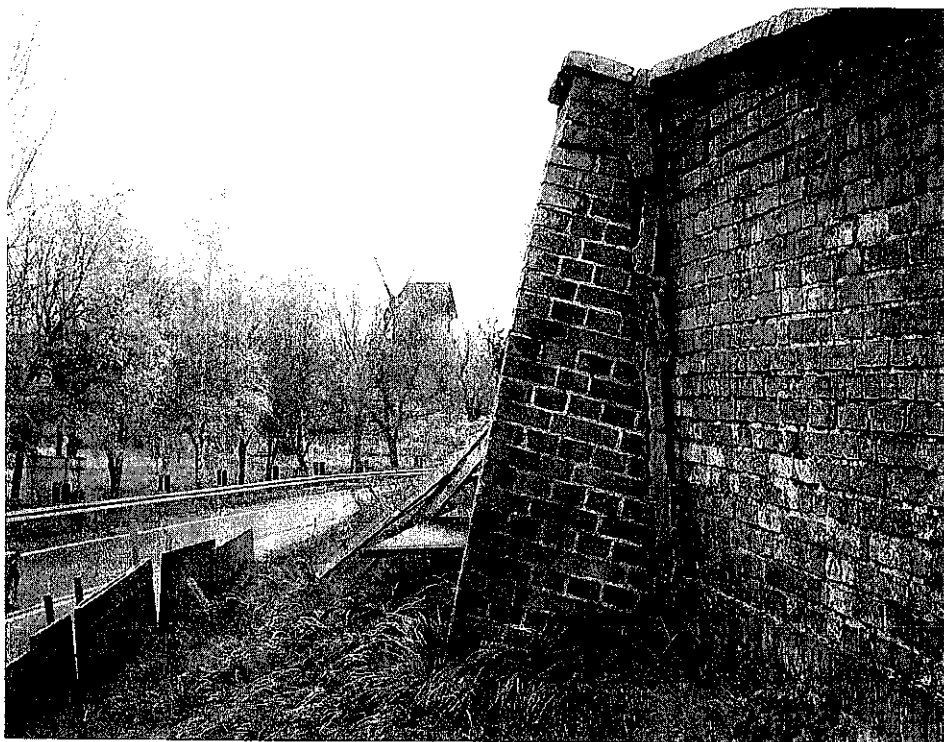
- **część południowa III muru – po awarii**. Mur jest obustronnie z pilastrami (fot.5,19). Mur jest obustronnie tynkowany (fot.5,17), od strony ulicy rozległe ubytki tynku, od strony cmentarza tynk spękany (fot.21,22). Mur jest silnie spękany, o znacznej rozwarłości pęknięć, w pilastrach spękania poziome i pionowe, w murze poziome i ukośne (fot.19,21,22). W ścianie liczne cegły zniszczone i nie związane zaprawą (fot.19). W ścianie znaczne ubytki, częściowo na całej grubości ściany, część ściany się osunęła (fot.19,23) – ubytki są obecnie zakryte drewnianymi płytami prowizorycznego zabezpieczenia (fot.19,20,23). Korona muru jest pokryta ceglami ułożonymi na płasko w spadku ku cmentarzowi, na koronie podłużne spękania o znacznej rozwarłości, a częściowo ubytki cegły (fot.24).  
Przypora od strony ulicy, na styku murów II i III południowego jest odspojona od muru na znaczą odległość – przypora osiada obracając się w kierunku skarpy (fot.16). Osiadanie postępuje nadal, na co wskazuje współczesne wypełnienie pęknięcia obecnie już niewystarczającej szerokości (fot.16). Przypora górą jest poziomo i pionowo spękana (fot.16).

fol.16. Mur zachodni – część południowa, w widoku od strony ulicy. Widoczna przypora odspojona od muru na znaczną odległość. Przypora osiada obracając się w kierunku skarpy. Osiadanie postępuje nadal, na co wskazuje współczesne wypełnienie pęknięcia obecnie już niewystarczającej szerokości.

- na koronie muru uzupełnić ubytki zaprawy stosując zaprawę trasowo-cementową,
- w przyporze:
  - usunąć istniejące wypełnienie zaprawą cementową szczeliny między przyporą a murem, szczelinę oczyścić,

- na koronie przypory uzupełnić ubytki zaprawy stosując zaprawę trasowo-cementową  $R_z=5,0$  MPa,

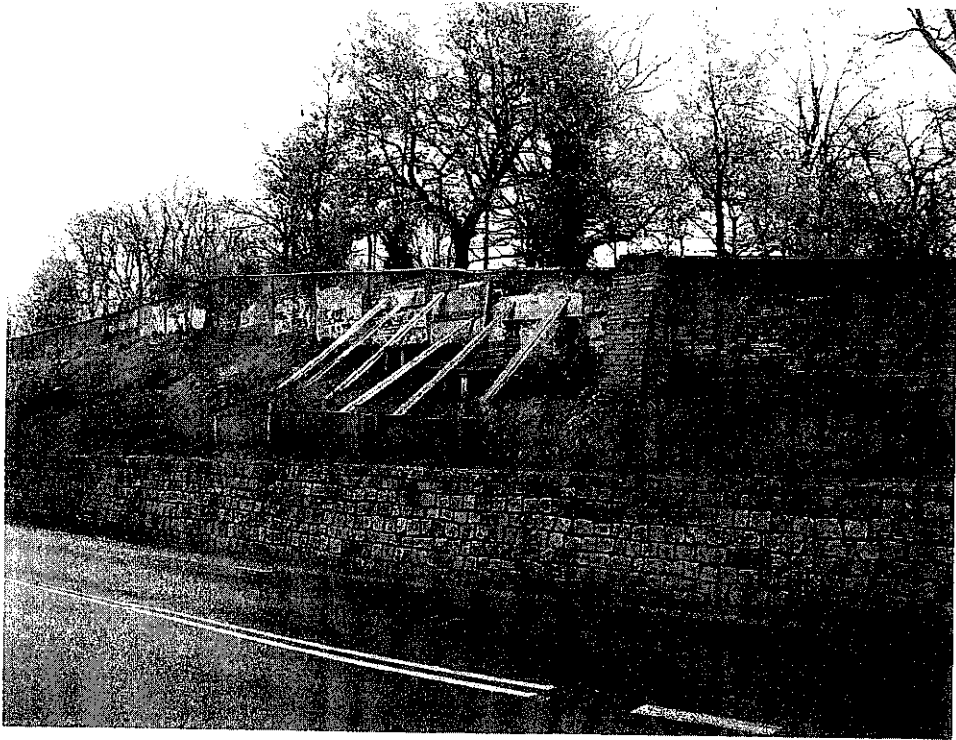
Mur zniszczony na długości całego odcinka zagrażający dalszą awarią został prowizorycznie zabezpieczony płytami i zastrzałami drewnianymi oraz poziomymi podestami (fot.17,18). Zastrzały drewniane o małych wymiarach przekroju 16/8 cm – nadmiernej smukłości, są dołem zaparte o kołki drewniane wbite w grunt (fot.18), a górą o elementy drewniane mocowane do płyt 2 gwoździami (fot.20). Przy ścianie dołem pomosty drewniane z płyt na których leżą spadające cegły (fot.18). Poniżej nad murem oporowym prowizoryczne zabezpieczenie jezdni płytami drewnianymi przed możliwością staczania się cegieł po skarpie (fot.18,19),

fol.17. Mur zachodni – część południowa, w widoku od strony ulicy - część muru która uległa awarii. Widoczne współczesne prowizoryczne zabezpieczenie tej partii muru, aby nie osunęła się na skarpę i na jezdnię ulicy.

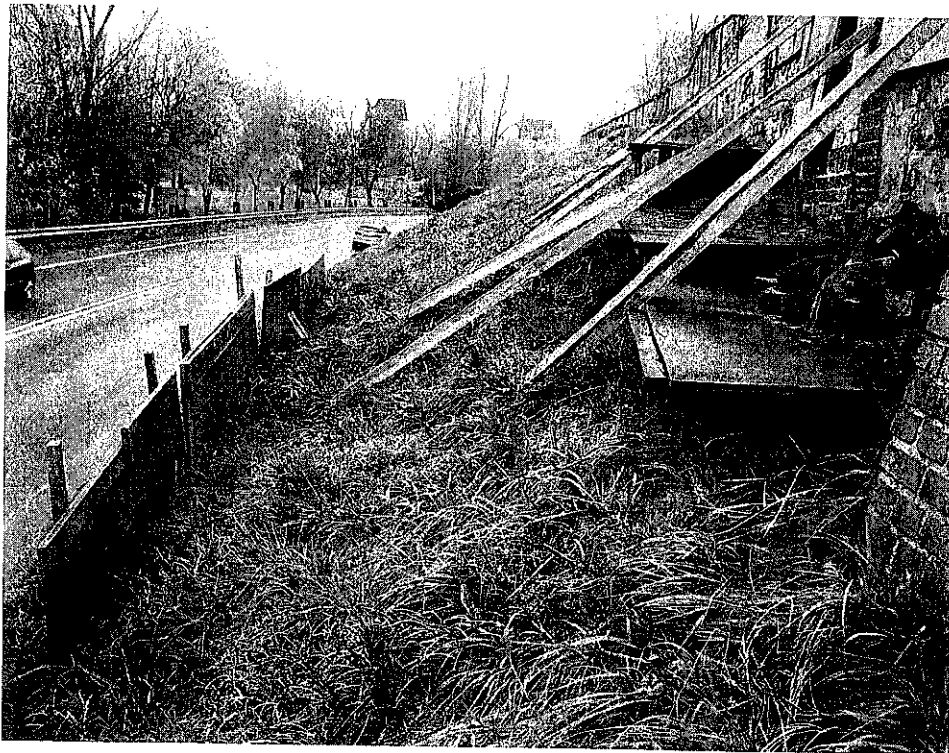
fol.18. Mur zachodni – część południowa, w widoku od strony ulicy - część muru która uległa awarii. Widoczne prowizoryczne zabezpieczenie zniszczonego muru zastrzałami drewnianymi o przekroju 16/8 cm, dołem zapartymi o kołki drewniane wbite w grunt. Po lewej stronie prowizoryczne zabezpieczenie jezdni płytami drewnianymi przed możliwością staczania się cegieł po skarpie.

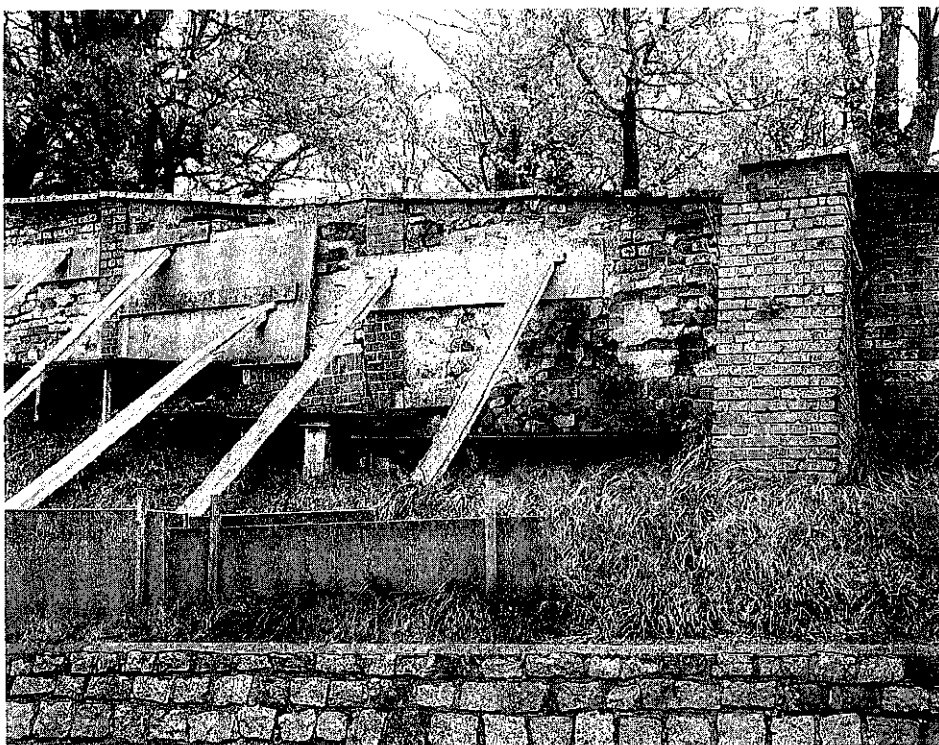
fot.19. Mur zachodni – część południowa, w widoku od strony ulicy - część muru która uległa awarii. Widoczna ściana o licznych zniszczonych i częściowo niezwiązanych zaprawą ceglach. W ścianie widoczne ukośne pęknięcia oraz rozliczne ubytki cegieł. Po lewej stronie widoczne pionowe przemieszczenie ściany. Ścianę zabezpieczono płytami drewnianymi podpartymi zastrzałami drewnianymi. Dołem pomosty drewniane na których leżą spadające cegły.

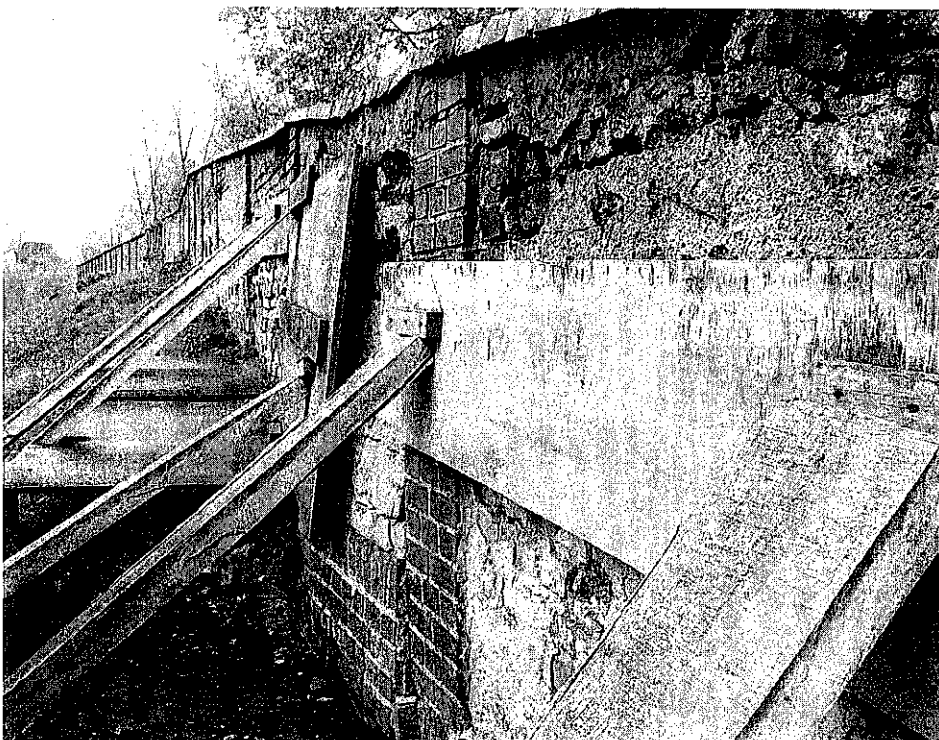
fot.20. Mur zachodni – część południowa, w widoku od strony ulicy - część muru która uległa awarii. Widoczne podparcie płyt drewnianych zastrzałami opartymi na elementach drewnianych mocowanych do płyt 2 gwoździami każdy.

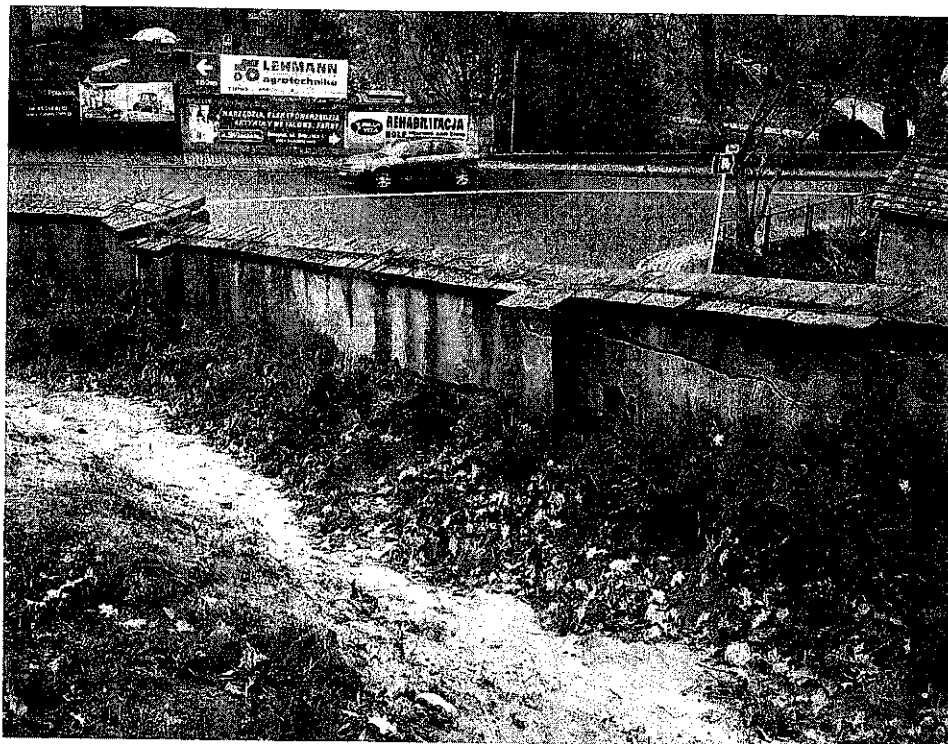
fot.21. Mur zachodni – część południowa, w widoku od strony cmentarza - część muru która uległa awarii (partia muru pokazana z przeciwnej strony na fot. 17-20). Widoczne spękania pionowe w miejscu przypory zewnętrznej oraz spękania poziome (o znacznej rozwartości) i ukośne muru. Dołem widoczny otwór na całej szerokości muru (pokazany na fot.23).

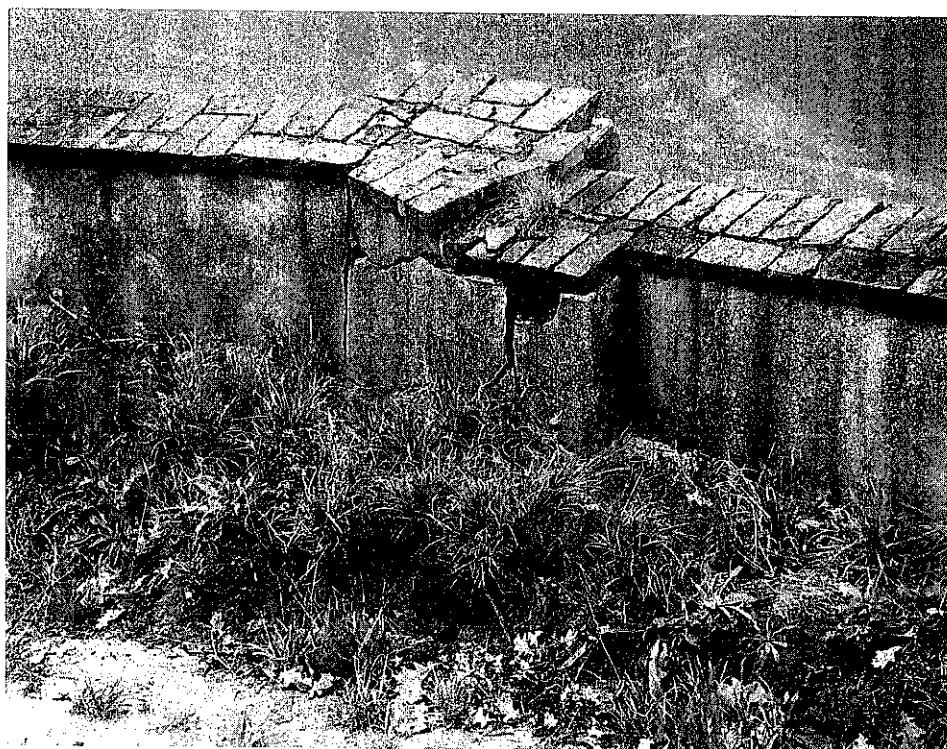
fot.22. Mur zachodni – część południowa, w widoku od strony cmentarza - część muru która uległa awarii. Widoczny pilaster muru spękany pionowo i poziomo. Na koronie muru liczne ubytki zaprawy.

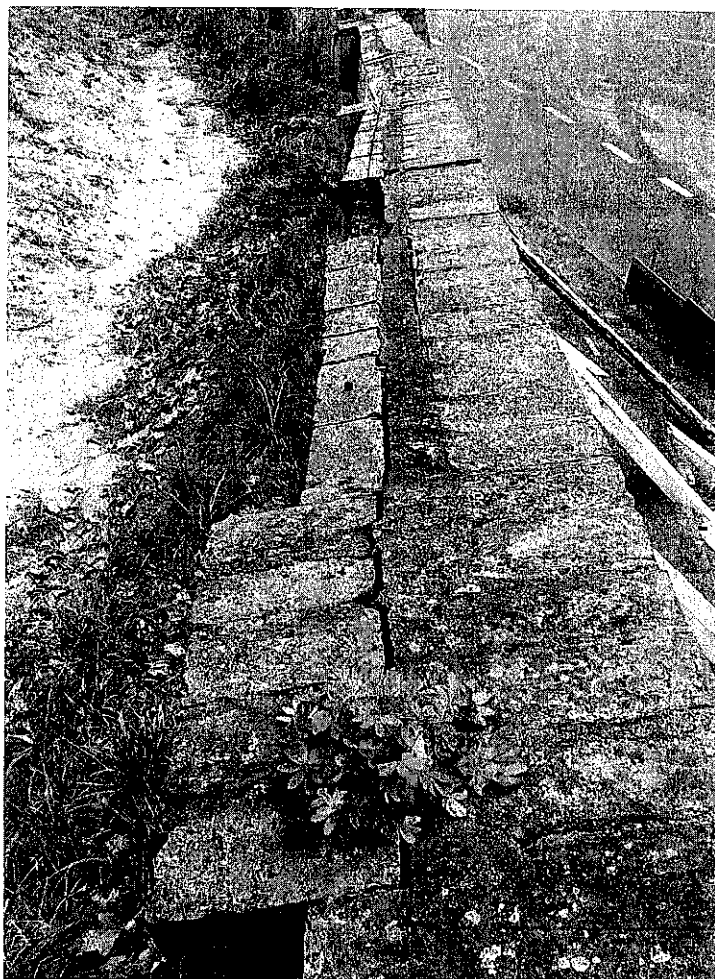
fot.24. Mur zachodni – część południowa - część muru która uległa awarii. Korona muru jest podłużnie spękana z ubytkami cegły. Po prawej stronie widoczne drewniane zastrzały prowizorycznego zabezpieczenia muru.

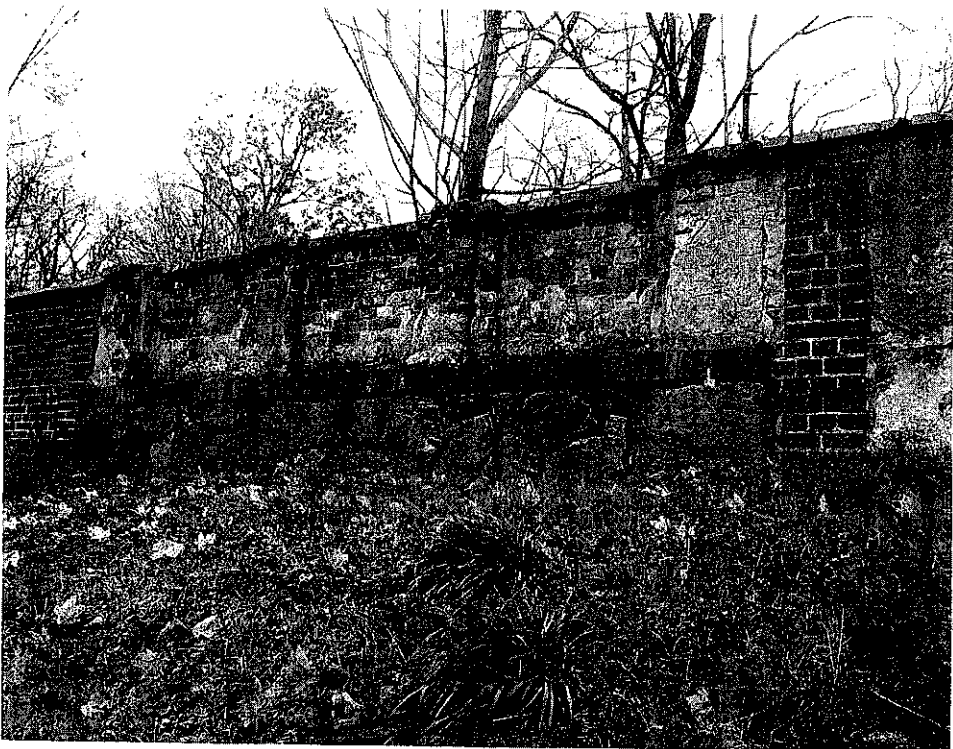
fot.26. Mur zachodni – część środkowa, w widoku od strony ulicy. Część muru z pilastrami, górą mur ceglany, dołem z kamieni o znacznych rozmiarach. W murze ceglany rozległe ubytki tynku, część cegieł jest skorodowanych z ubytkami oraz głębokie ubytki zaprawy. W murze kamiennym głębokie ubytki zaprawy – kamienie nie związane zaprawą.

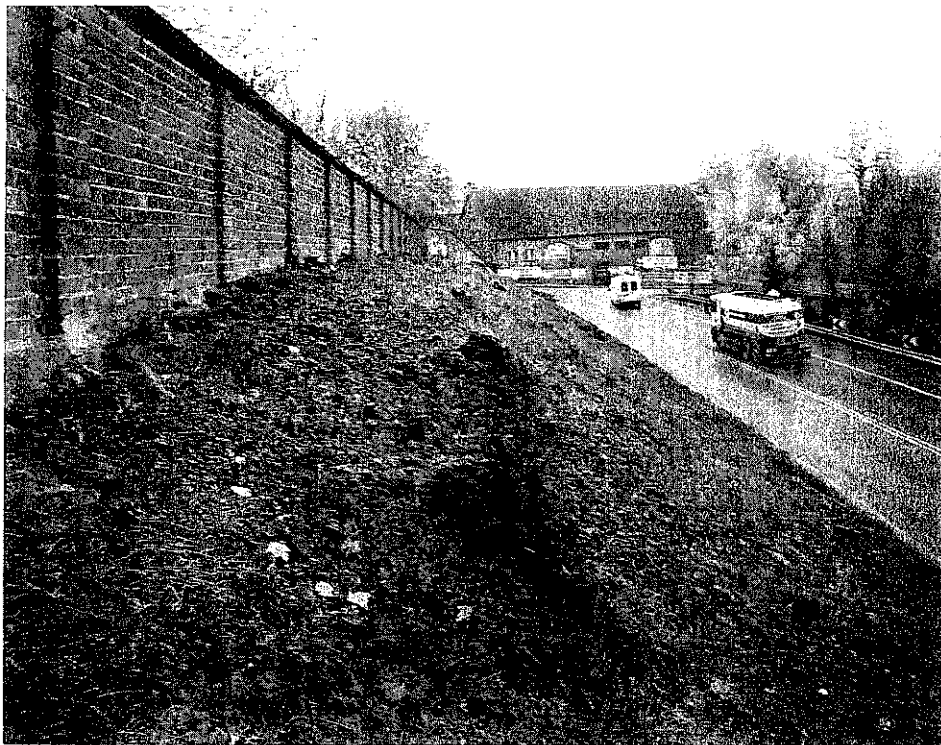
fot.27. Mur zachodni – część środkowa i północna, w widoku od strony ulicy. Mur jest bez zniszczeń. W części fundamentowej muru cegły miejscami zniszczone.

- wymienić cegły głęboko skorodowane z ubytkami w murach jak i w dolnych przyziemnych partiach murów na cegły o identycznych rozmiarach i identycznej kolorystyce, jak istniejące, klasy  $R_c=15,0$  MPa, osadzając je na zaprawie trasowo-wapiennej  $R_z=5,0$  MPa,

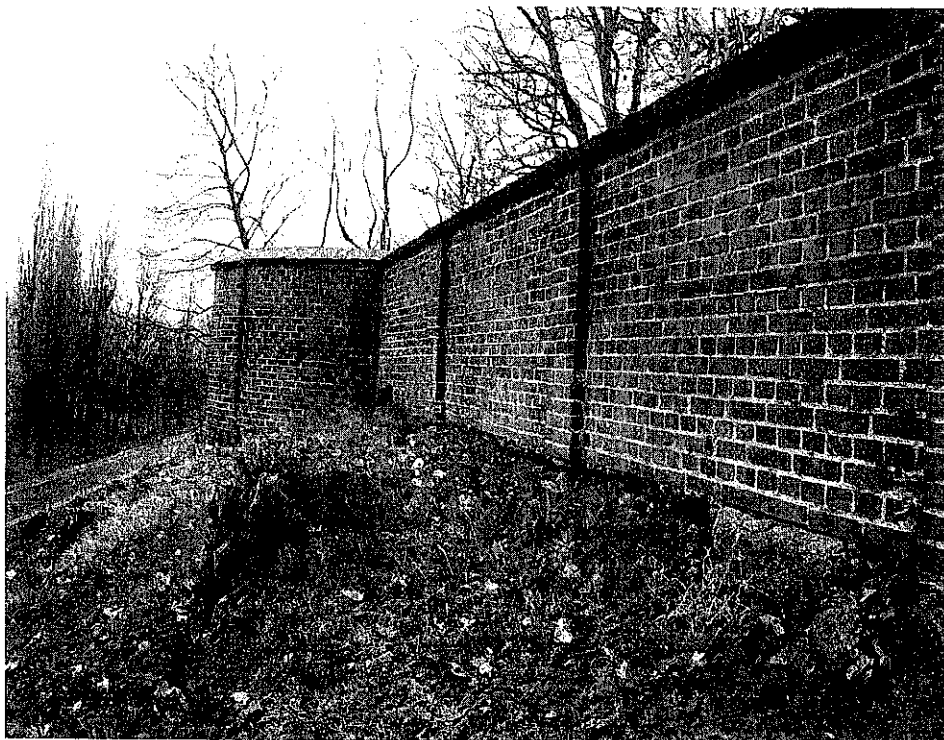
fot.28. Mur zachodni – część północna, w widoku od strony ulicy. W głębi widoczny taras widokowy. Mur jest bez zniszczeń. W części fundamentowej muru cegły są częściowo zniszczone.

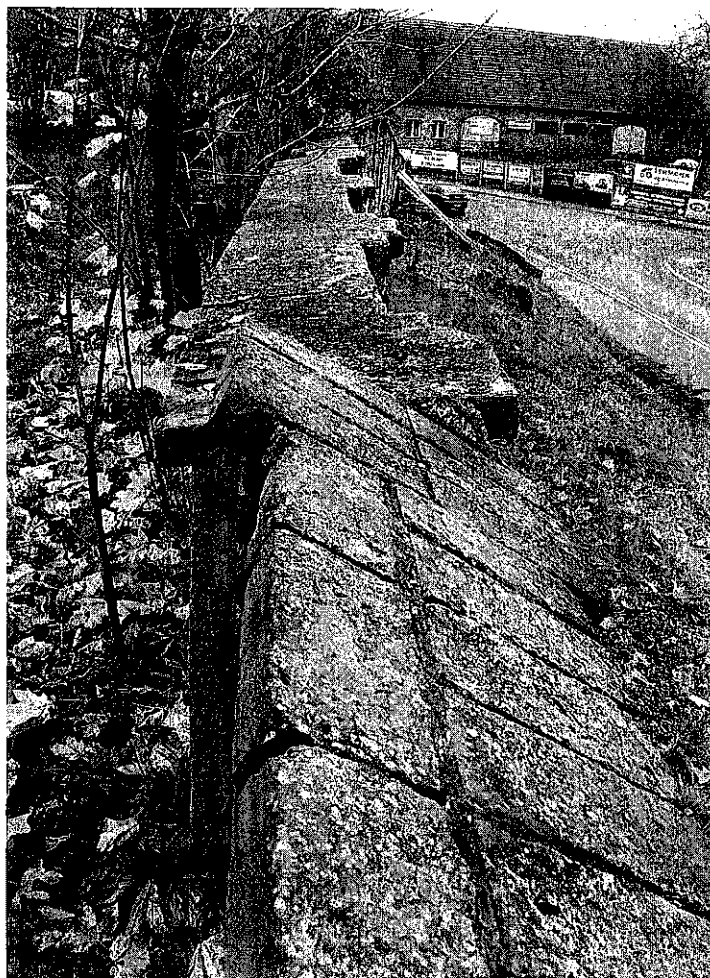
fot.29. Mur zachodni – część środkowa. Korona muru w części muru z pilastrami jest pokryta gładzią cementową, częściowo odspojoną od podłoża. Bliżej korona muru o znacznym spadku ku ulicy.

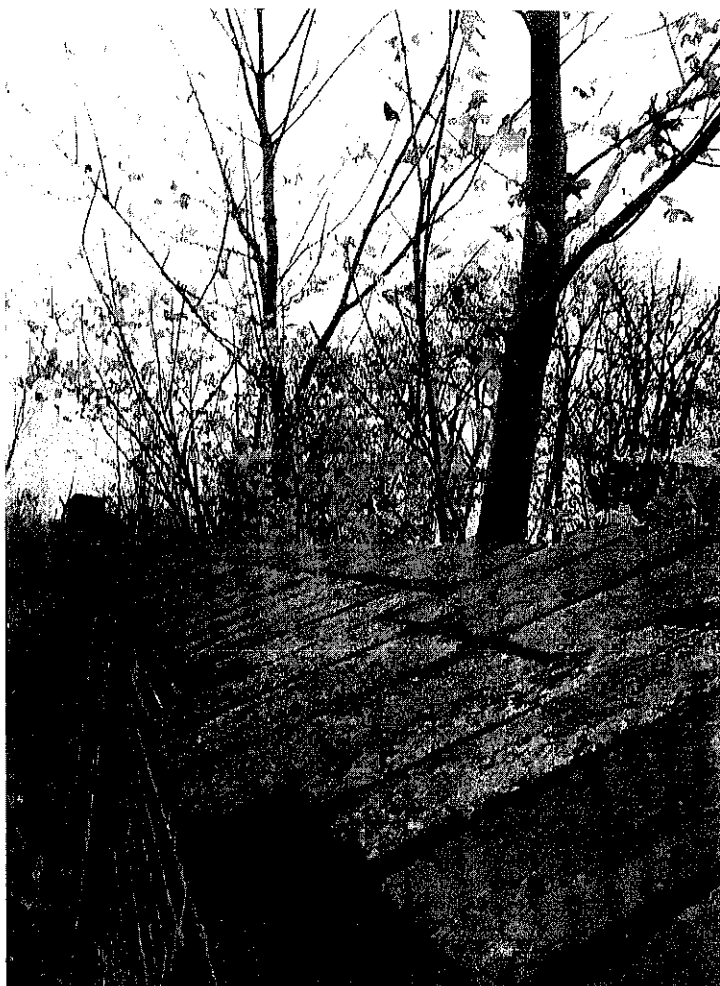
fot.30. Mur zachodni – część północna. Korona muru jest z cegieł ułożonych w spadku w kierunku ulicy. Na koronie liczne ubytki zaprawy.

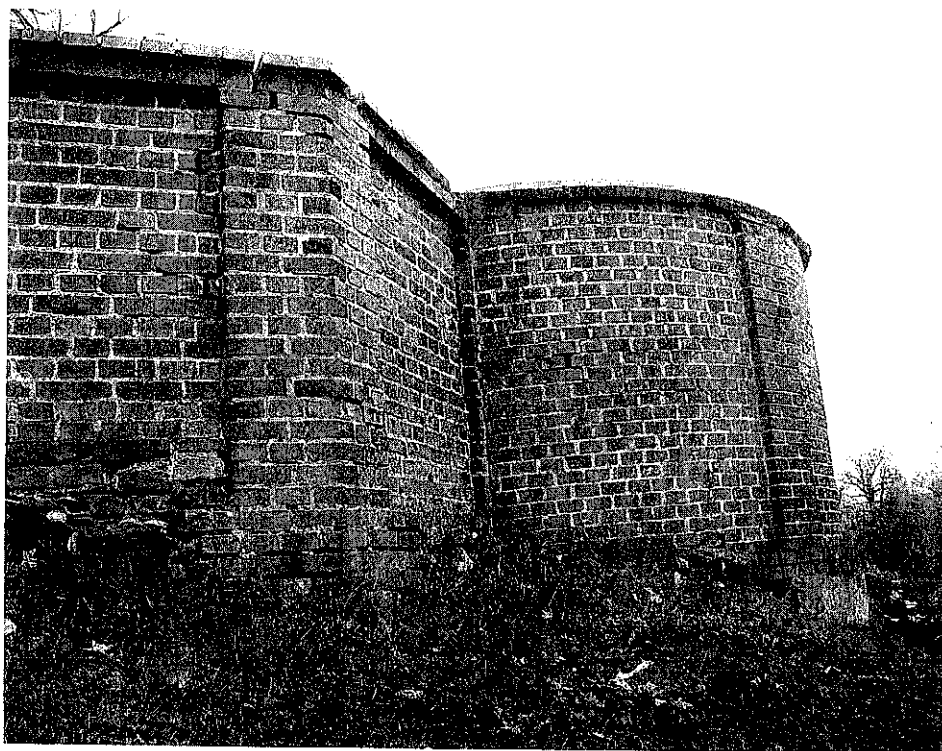
W narożu północno-zachodnim pionowe i ukośne pęknięcie muru przebiegające przez całą wysokość muru, dołem głębokie ubytki zaprawy (fot.32). W narożu północno-wschodnim ukośne pęknięcie muru o znacznej rozwarłości przebiegające przez całą wysokość muru (fot.38). W zachodniej części muru dołem, przy gruncie głębokie ubytki zaprawy, część cegieł jest luźnych z ubytkami (fot.35,36). Na koronie muru miejscami ubytki cegieł (fot.8,37,38). Miejscami głębokie ubytki zaprawy (fot.8).  
W narożu północno-wschodnim mur północny łączy się z murem wschodnim, który nie jest przedmiotem niniejszego opracowania (fot.37).

fot.32. Naroże muru zachodniego (po prawej) i północnego (po lewej), w widoku od strony ulicy. Po prawej stronie taras widokowy, wykorzystywany w trakcie zgromadzeń religijnych do wygłaszania kazań. Widoczne pionowe i ukośne pęknięcia muru przy pilastrze narożnym. Dołem w murach, również tarasu widokowego, część cegieł jest zniszczonych oraz występują głębokie ubytki zaprawy.

- ubytki w koronie muru uzupełnić cegłami i zaprawą jak wyżej,
- pęknięcia muru w narożach północno zachodnim i północno wschodnim wypełnić i scalić zaprawą trasowo-cementową i spoinować zaprawą wapienną dobraną kolorystycznie do zaprawy istniejącej,

- wzmocnić mury w miejscach pęknięć w narożach przez założenie prętów  $2\phi 6$  (34GS) w co 3 spoinie, sięgających 75 cm poza pęknięcie z każdej strony i wypełnienie spoin kompozycją epoksydową (skład kompozycji i warunki wykonania należy określić w projekcie). Spoinowanie wykonać zaprawą wapienną dobraną kolorystycznie do zaprawy istniejącej,

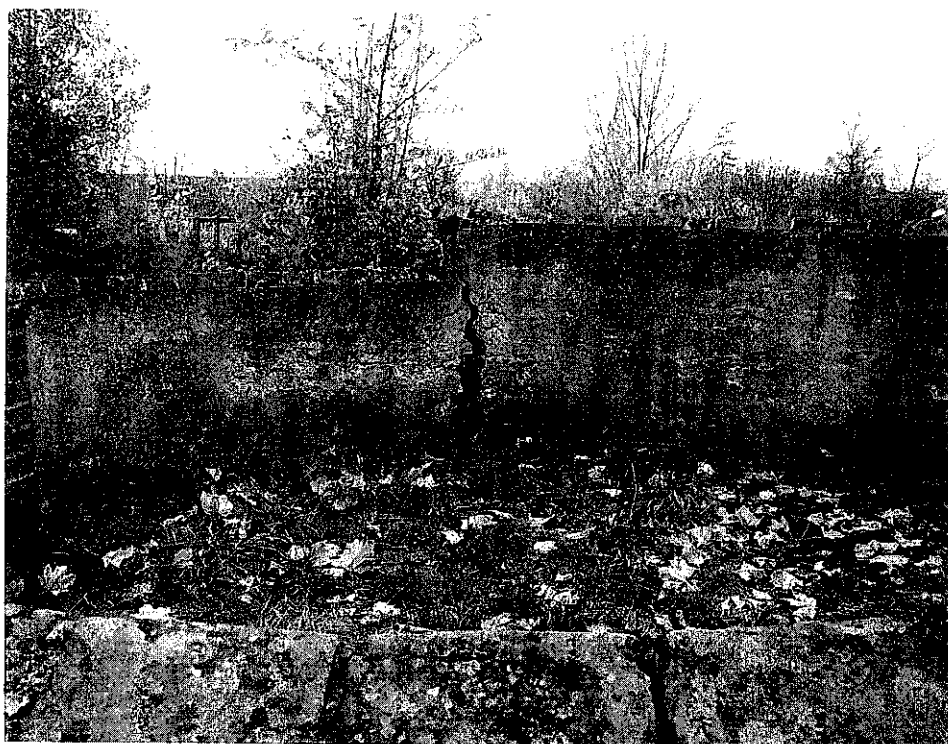
W północnej części muru zachodniego, w pobliżu naroża znajduje się taras widokowy otoczony murem ceglanym (fot.28,32). Mury ceglane otaczające taras od południa (fot.33) i od północy (fot.34) osiadają i separują się od muru zachodniego pionowymi pęknięciami o znacznej rozwarłości (fot.33,34).

fol.33. Mur zachodni – część północna - taras widokowy. Widoczne pionowe pęknięcie muru o znacznej rozwarłości. Pęknięcie występuje w płaszczyźnie wewnętrznego lica muru zachodniego.

- pęknięcia muru wypełnić i scalić zaprawą trasowo-cementową i spoinować zaprawą wapienną dobraną kolorystycznie do zaprawy istniejącej. Zalecenie dotyczy również murów otaczających taras widokowy od strony cmentarza,

- wzmocnić mury w miejscach spękań i zarysowań przez założenie prętów  $\varnothing 6$  (34GS) w co 3 spoinie, sięgających 75 cm poza pęknięcie z każdej strony i wypełnienie spoin kompozycją epoksydową (skład kompozycji i warunki wykonania należy określić w projekcie). Spoinowanie wykonać zaprawą wapienną dobraną kolorystycznie do zaprawy istniejącej. Zalecenie dotyczy również murów otaczających taras widokowy od strony cmentarza,

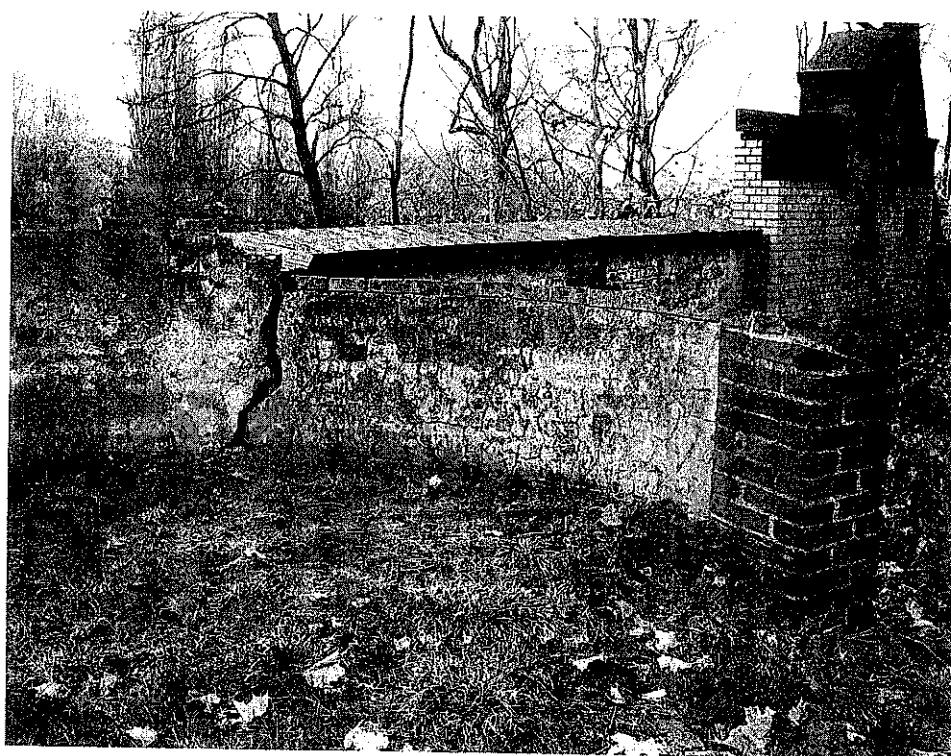
fol.34. Mur zachodni – część północna - taras widokowy. Widoczne pionowe pęknięcie muru o znacznej rozwarłości.

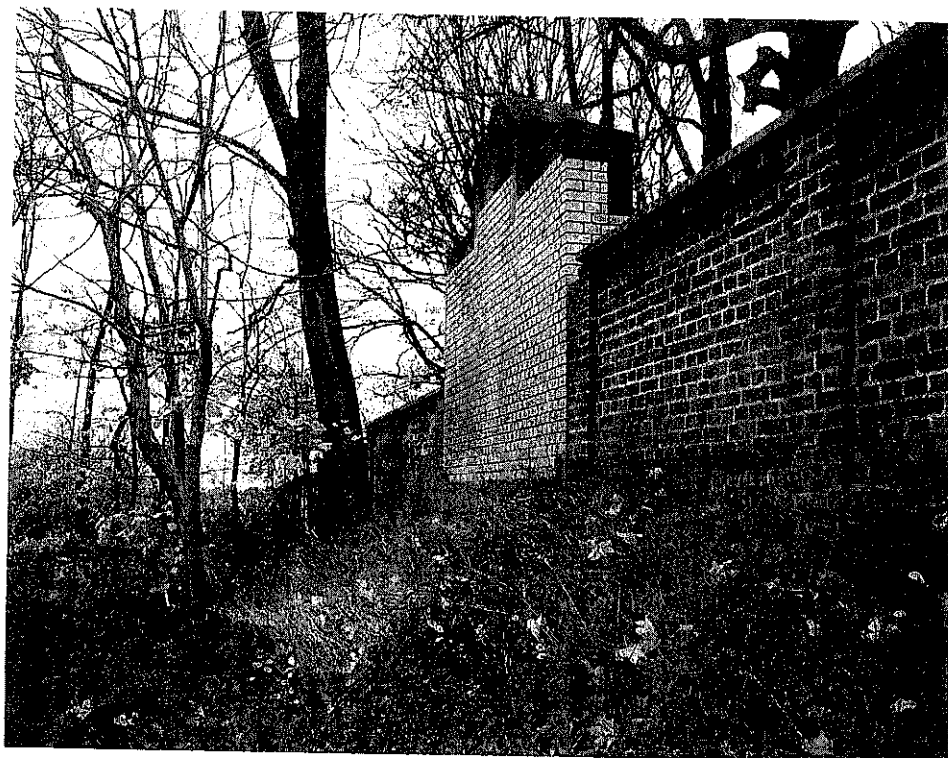
fot.35. Mur północny – część zachodnia i środkowa, w widoku od strony ulicy. Stan muru jest zadowalający, z wyjątkiem ubytków w dolnej fundamentowej partii.

- wymienić cegły głęboko skorodowane z ubytkami w murach jak i w dolnych przyściennych partiach murów na cegły o identycznych rozmiarach i identycznej kolorystyce, jak istniejące, klasy  $R_c=15,0$  MPa, osadzając je na zaprawie trasowo-wapiennej  $R_z=5,0$  MPa,

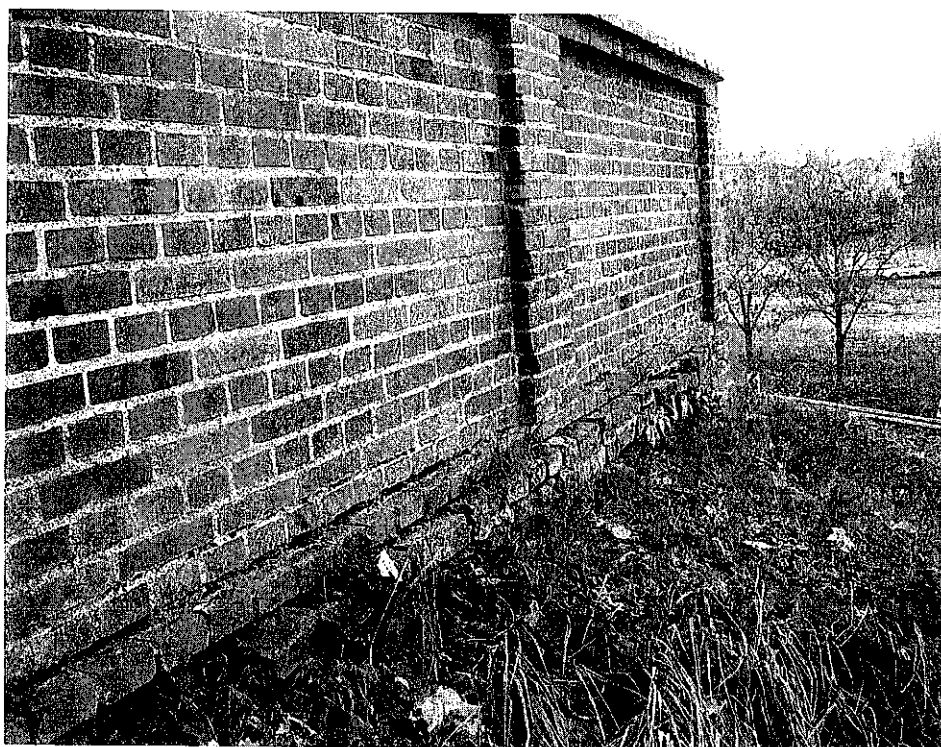
fot.36. Mur północny - fragment zachodni, w widoku od strony ulicy. Stan muru jest ogólnie zadowalający, z wyjątkiem dolnych partii, gdzie część cegieł jest zniszczonych oraz występują głębokie ubytki zaprawy.

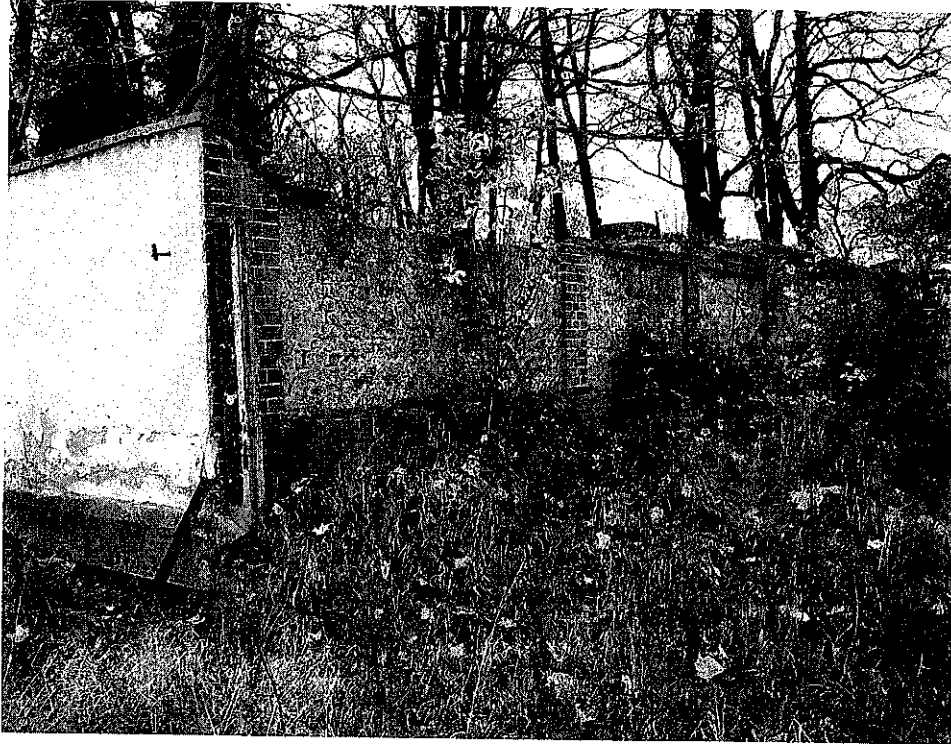
fot.37. Naroże muru północnego (po prawej) i wschodniego, nie będącego przedmiotem ekspertyzy (po lewej), w widoku od strony skarpy północnej. Mur północny jest wzmocniony pilastrami. Na koronie muru jest rozległy ubytek: cegły. W pobliżu naroża muru jest ukośne pęknięcie na całej wysokości muru.

- celowym jest ustabilizować mur wschodni w narożu północno-wschodnim, co nie jest przedmiotem niniejszej ekspertyzy. Odchylenie się muru wschodniego jest przyczyną pęknięcia ukośnego muru północnego,

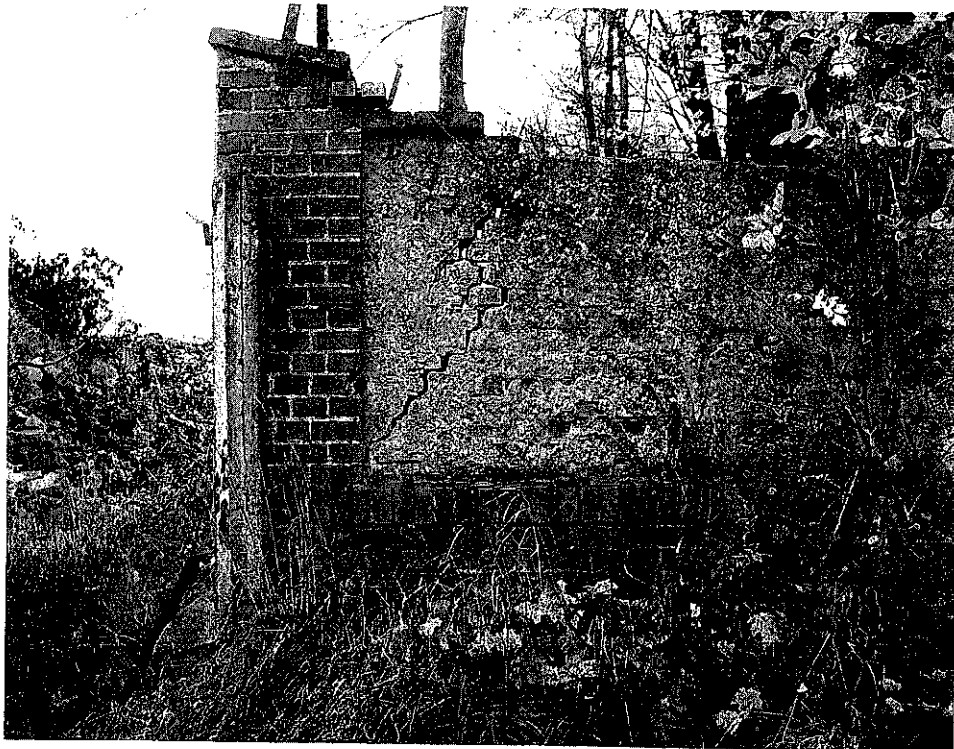
fot.38. Mur północny – fragment części wschodniej, w widoku od strony skarpy północnej. Widoczne ukośne pęknięcie muru, o znacznej rozwartości, rozwierające się ku górze. Charakter pęknięcia wskazuje, że przyczyną jest tu odchyłanie się muru wschodniego.

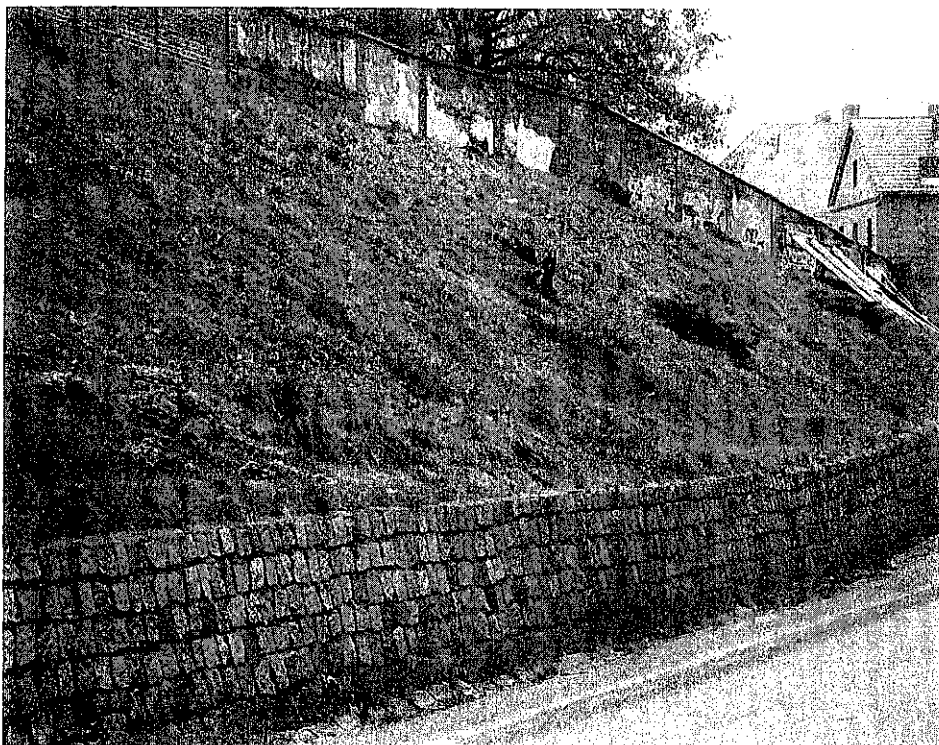
Jak wynika z pozostawionych pni, skarpe poprzednio porastały liczne drzewa, których system korzeniowy stabilizował skarpe oraz odprowadzał pobierając korzeniami wodę z gruntu. Obecnie po wycięciu drzew pozostawione korzenie nie odprowadzają gruntu. Grunt na skarpie jest zawilgocony i tak miękki, że odkształca się pod obciążeniem nogą człowieka. W skarpie nie ma siatek, czy mat stabilizujących, gdyż wówczas nie pozostawiono by pni i korzeni po wyciętych drzewach.

fot.39. Skarpa zachodnia w części południowej. Widoczne pnie po wyciętych drzewach. We współczesnym kamiennym murze oporowym, w jego górnej części, widoczne poziome szczeliny świadczące o odspojeniu górnych warstw muru.
