**Ekspertyza  
o stanie konstrukcji i przyczynach zniszczeń,  
wraz z programem naprawczym  
zachodniego i północnego odcinka muru cmentarza poewangelickiego  
w Śmiglu.**

dr inż. Lech J. Engel  
upr.bud.nr.172/63-Op, 148/64-Op.  
nr.ewid. DOŚ/BO/3598/01.

Wrocław: listopad 2017r.

- opracowana dla Urzędu Miejskiego w Śmiglu.

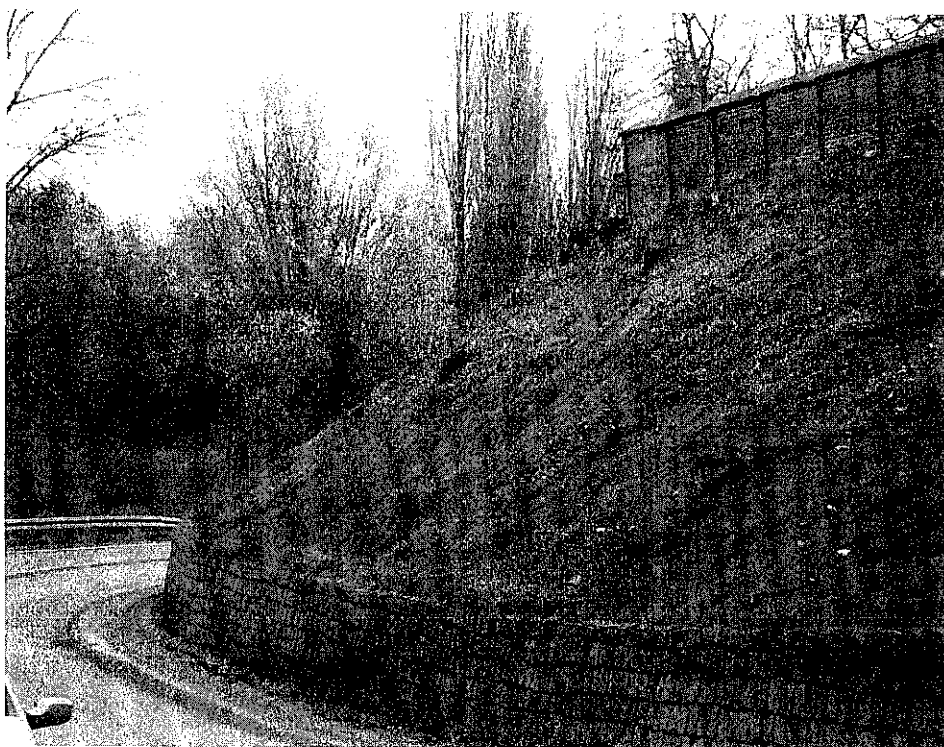
Jak wynika z pozostawionych pni, skarpe poprzednio porastały liczne drzewa, których system korzeniowy stabilizował skarpe oraz odprowadzał pobierając korzeniami wodę z gruntu. Obecnie po wycięciu drzew pozostawione korzenie nie odprowadzają gruntu. Grunt na skarpie jest zawilgocony i tak miękki, że odkształca się pod obciążeniem nogą człowieka. W skarpie nie ma siatek, czy mat stabilizujących, gdyż wówczas nie pozostawiono by pni i korzeni po wyciętych drzewach.

fot.40. Skarpa zachodnia w części środkowej. Widoczne pnie po wyciętych drzewach. We współczesnym kamiennym murze oporowym, w jego górnej części, widoczne poziome szczeliny świadczące o odspojeniu górnych warstw muru.

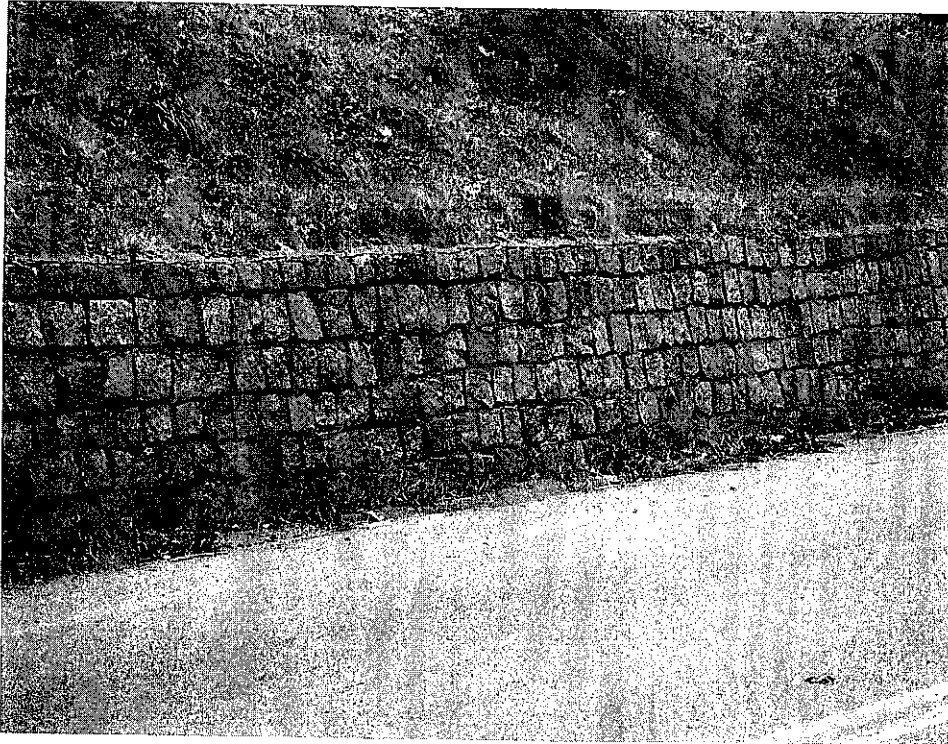
W murze nie stwierdzono otworów odprowadzających wodę z za muru (z pod skarpy). W wielu miejscach muru są ubytki zaprawy (fot.44,45,47,48). Na całej długości muru, w wielu miejscach, w jego górnych częściach widoczne szczeliny poziome, świadczące o odspojeniu górnych warstw muru (fot.39,44,45,46), mające przyczynę zapewne w poziomym naporze gruntu skarpy. Rozwartość poziomych szczelin jest tak duża, że nóż o długości ostrza 18cm wchodzi bez oporu w szczelinę na całą długość ostrza (fot.47,48).

fot.45. Mur oporowy – w części środkowej. Widoczne szczeliny poziome między górnymi warstwami muru.

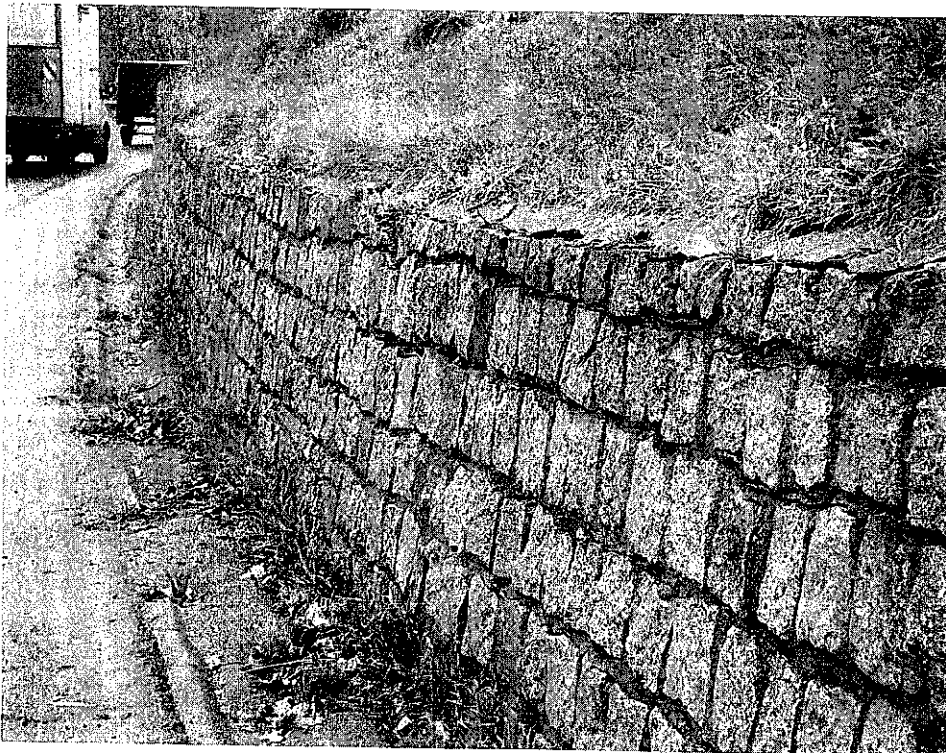
fot.46. Mur oporowy – w części północnej. Widoczne szczeliny poziome między górnymi warstwami muru.

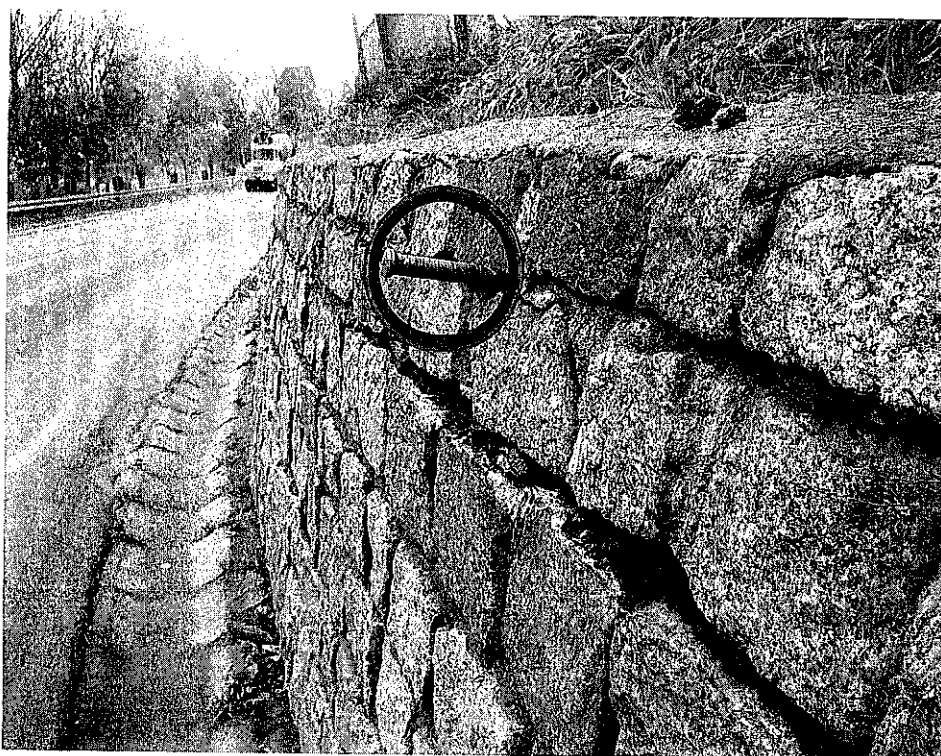
fot.47. Mur oporowy – w części północnej. Widoczne szerokie i głębokie szczeliny poziome między górnymi warstwami muru. O rozwarciu szczelin świadczy, że nóż o długości ostrza 18 cm, wchodzi w szczelinę na całą długość ostrza, mimo silnej zaprawy, którą nóż nie jest w stanie przebić. Szczeliny powstały w wyniku naporu gruntu skarpy i są świadectwem niszczenia muru, w wyniku przeciążenia.

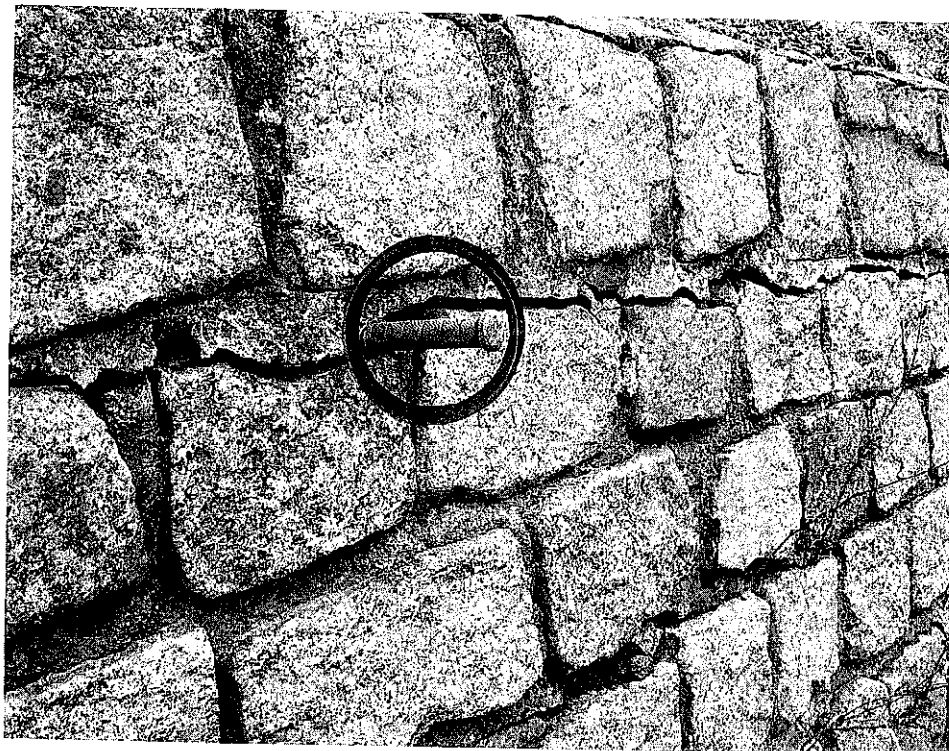
fot.48. Mur oporowy – w części środkowej. Widoczna szeroka szczelina, która powstała w spoinie pod górną warstwą kamienną muru. W spoinach w niższych warstwach również są poziome szczeliny. Na zdjęciu widoczny jest nóż włożony do górnej szczeliny. Szczeliny powstały w wyniku naporu gruntu skarpy i są świadectwem niszczenia muru, w wyniku przeciążenia.
