**Ekspertyza  
o stanie konstrukcji i przyczynach zniszczeń,  
wraz z programem naprawczym  
zachodniego i północnego odcinka muru cmentarza poewangelickiego  
w Śmiglu.**

dr inż. Lech J. Engel  
upr.bud.nr.172/63-Op, 148/64-Op.  
nr.ewid. DOŚ/BO/3598/01.

Wrocław: listopad 2017r.

- opracowana dla Urzędu Miejskiego w Śmiglu.

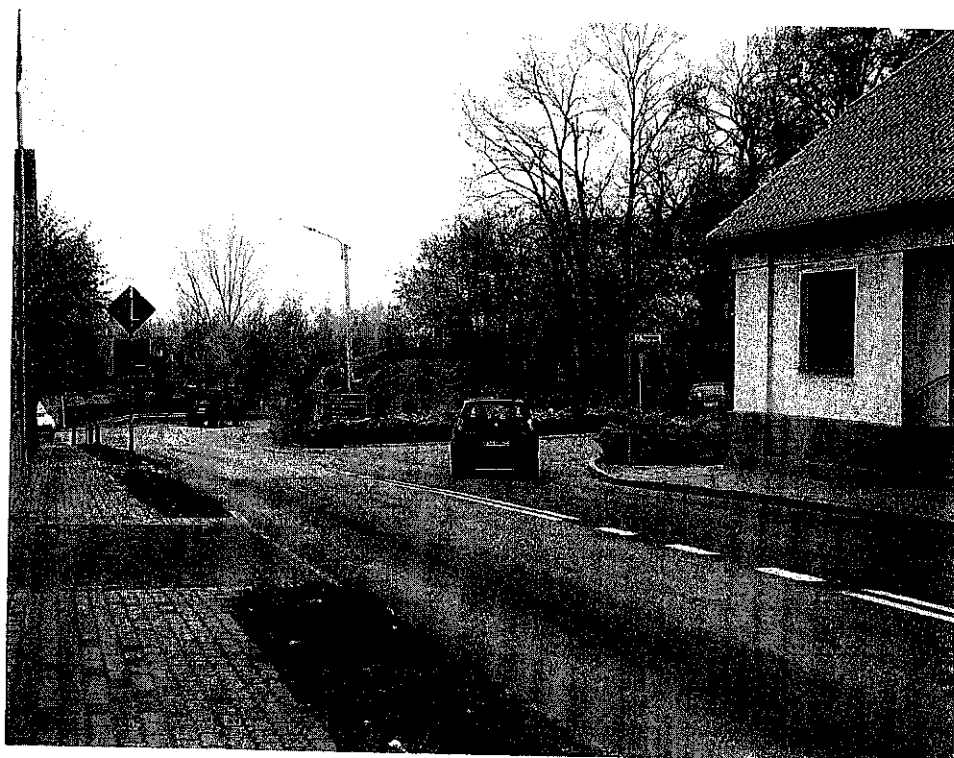
fol.1\*). Widok wzgórza cmentarnego od strony południowo-zachodniej. U podnóża wzgórza od strony zachodniej, w bezpośredniej odległości przebiega ulica Kościńska, o znacznym nasileniu ruchu pojazdów, w tym licznych samochodów ciężarowych.

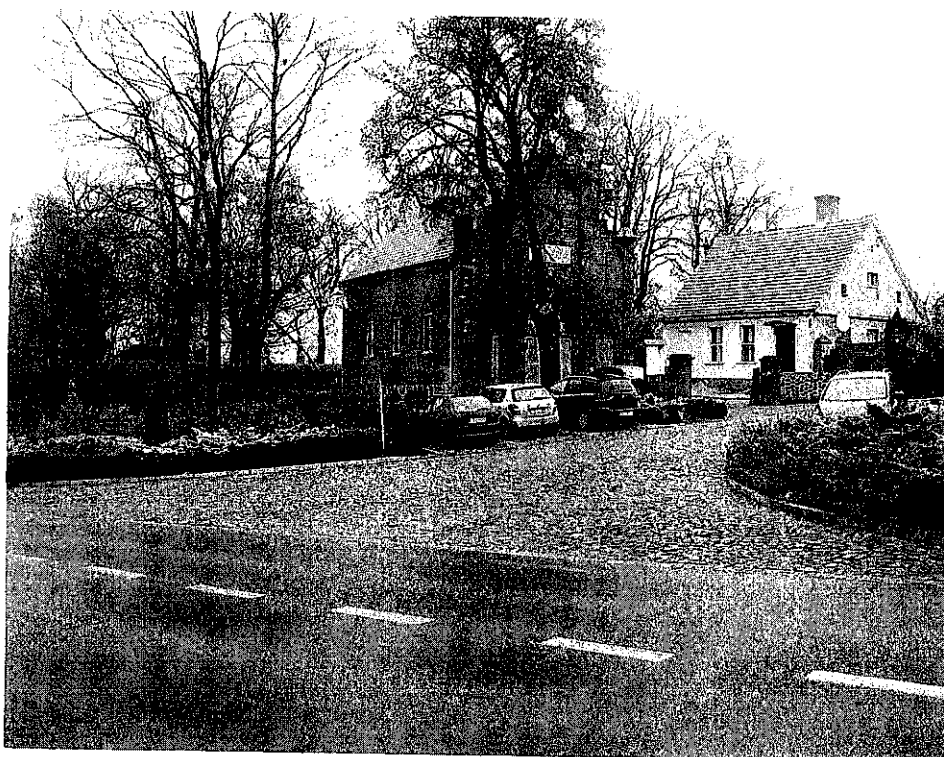
fol.2. Widok fragmentu wzgórza cmentarnego od strony południowo-zachodniej. Widoczny budynek kaplicy cmentarnej, po prawej dom grabarza oraz brama wjazdowa.

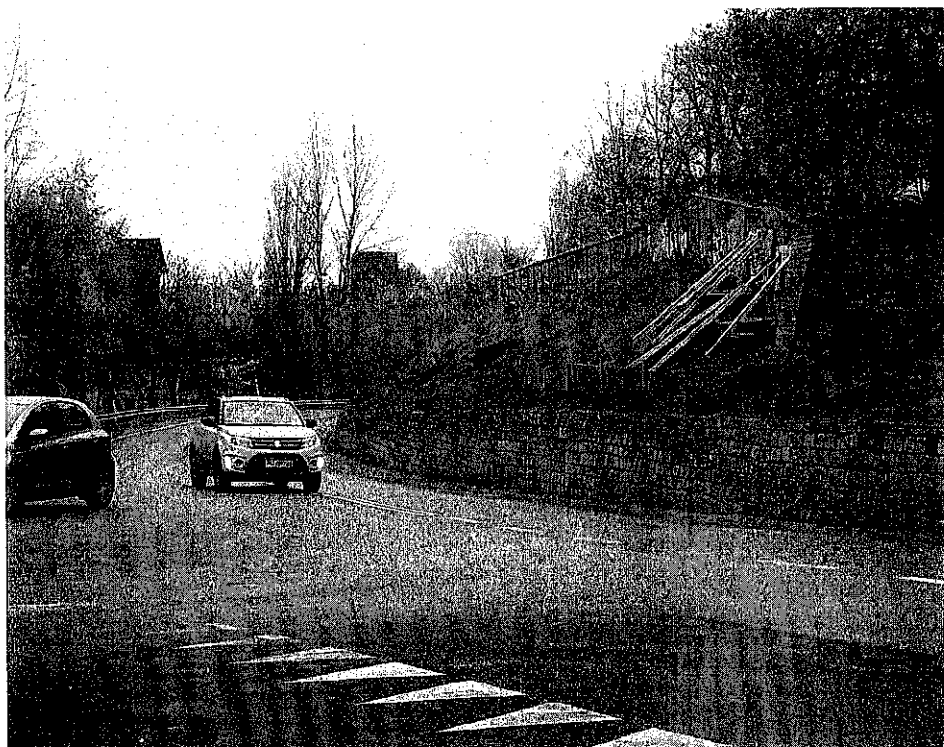
fot.3. Widok ogólny zachodniego muru cmentarnego na szczycie skarpy. Dołem skarpy, bezpośrednio przy jezdni ulicy, widoczny współczesny kamienny mur oporowy o wysokości dochodzącej do 1,50 m.

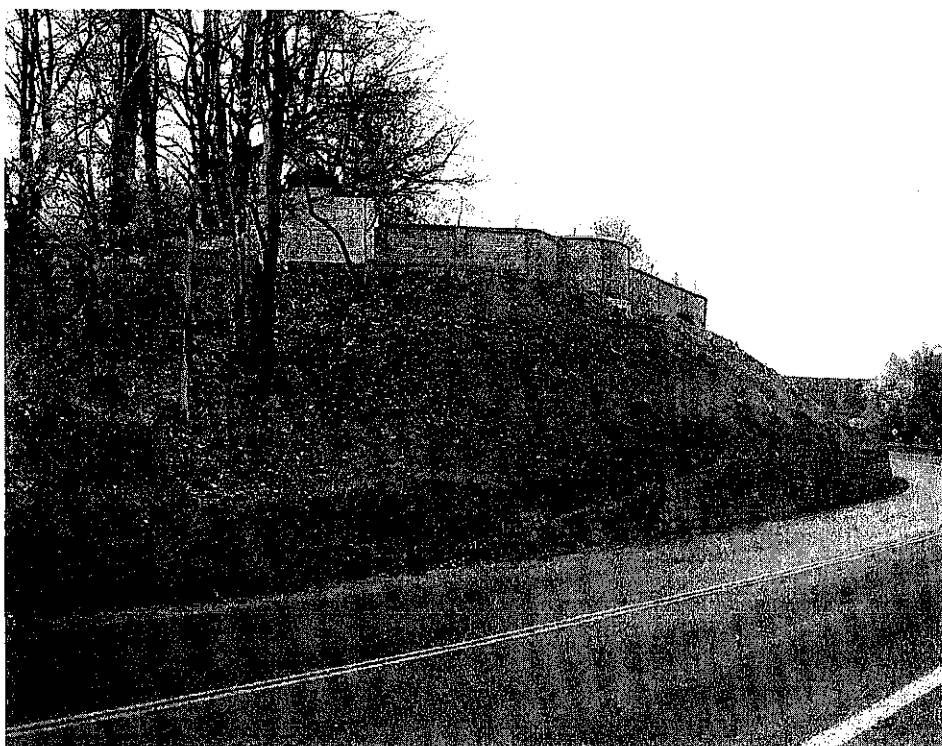
fot.4. Widok ogólny naroża murów cmentarnych: zachodniego (po prawej) i północnego (po lewej). Jezdnia ulicy przebiega bezpośrednio przy kamiennym współczesnym murze oporowym skarpy.

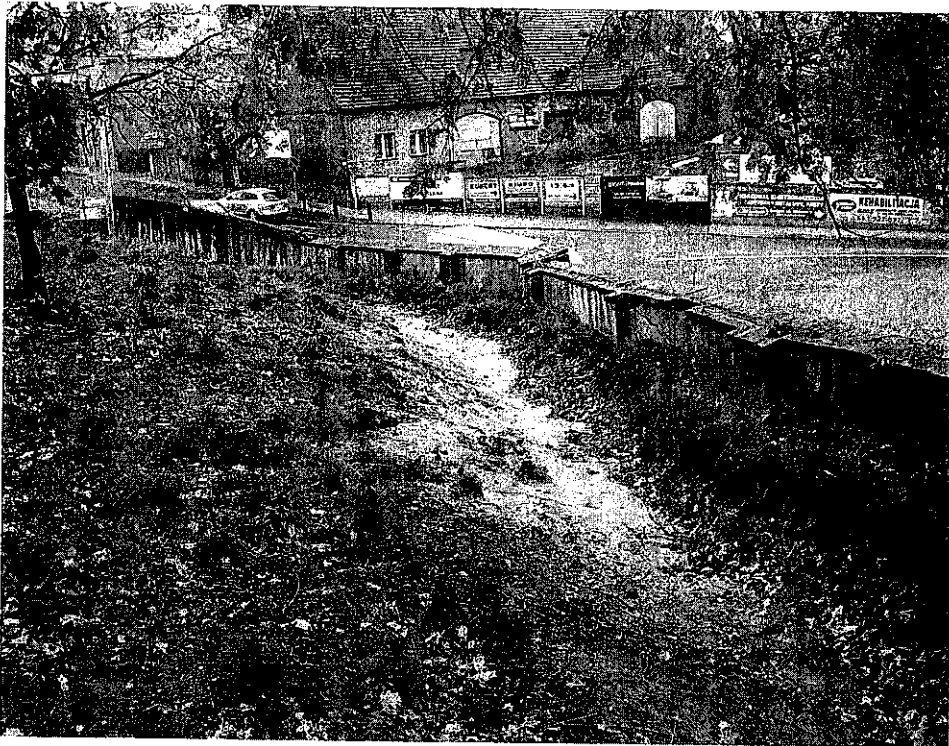
fot.5. Mur zachodni – część południowa w widoku od strony cmentarza. Wzdłuż muru widoczna wykopana w ziemi rynna mająca zmniejszyć napór gruntu na mur oraz odprowadzić wodę powierzchniową, aby nie sphywała z cmentarza na mur i nie powodowała jego zawilgocenia.

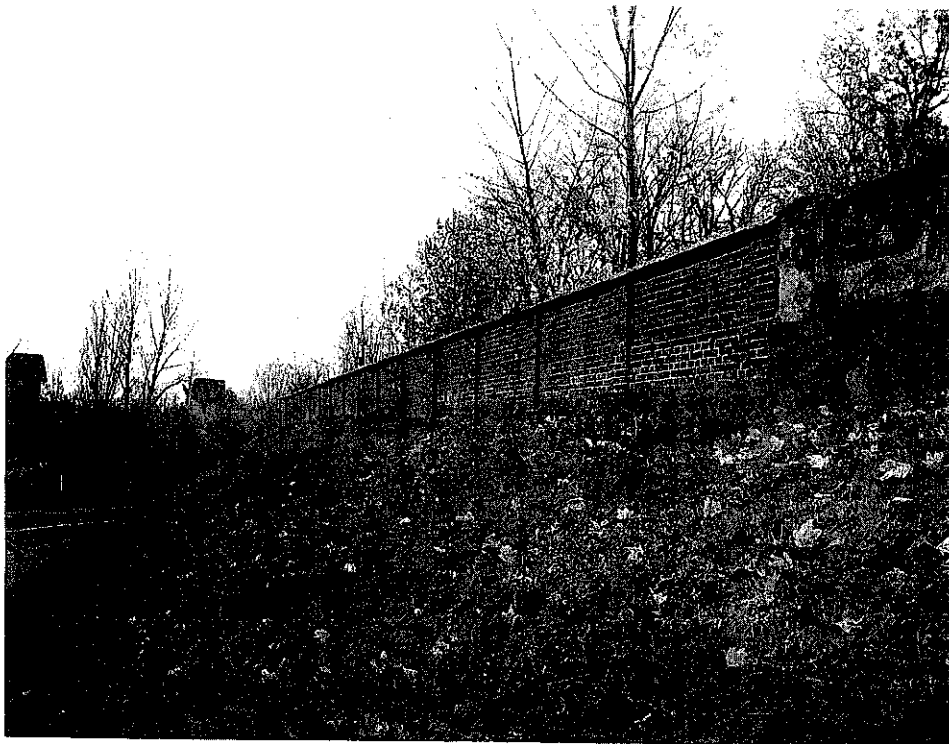
fot.6. Mur zachodni – część środkowa i północna, w widoku od strony ulicy. Widoczny mur cmentarny zachowany na ogół w dobrym stanie.

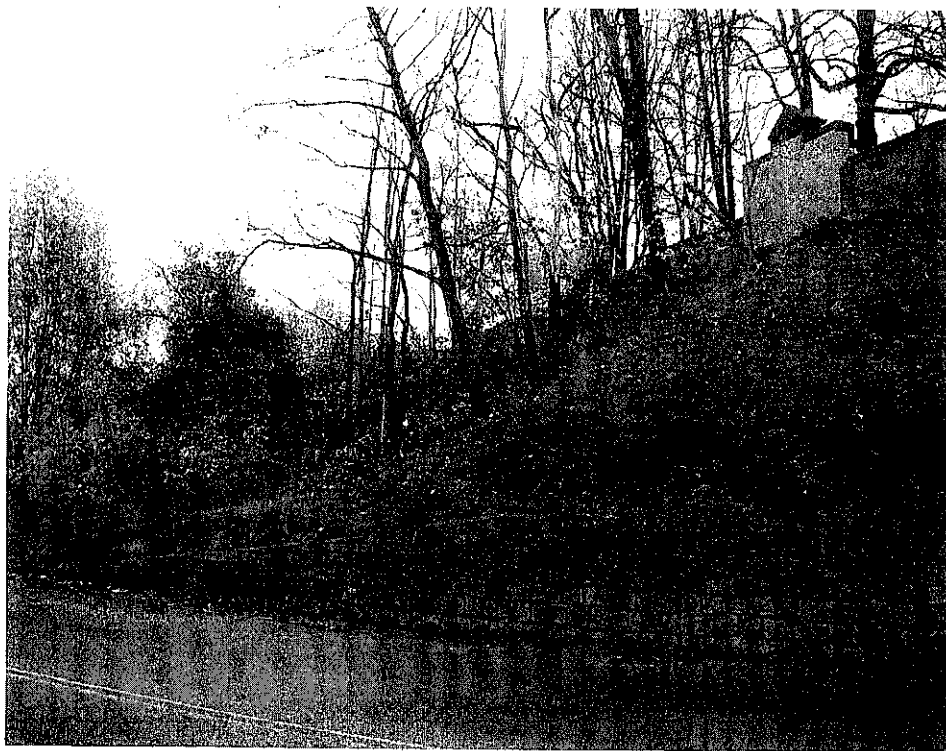
fol.7. Mur północny – część zachodnia i środkowa, w widoku od strony ulicy. Widoczna skarpa północna porośnięta drzewami i krzakami.

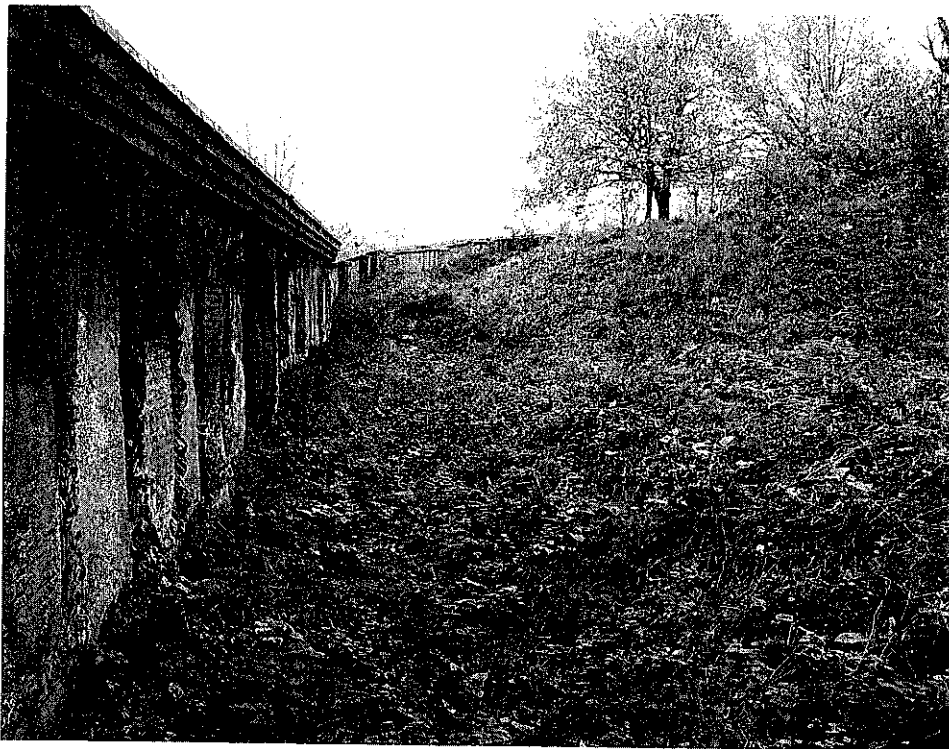
fot.9. Mur zachodni – część południowa, w widoku od strony cmentarza. Na murze płyty nagrobne. Wzdłuż muru widoczna rynna wykopana w ziemi, mająca zmniejszyć napór gruntu na mur oraz odprowadzić wodę powierzchniową, aby nie spływała z cmentarza na mur.

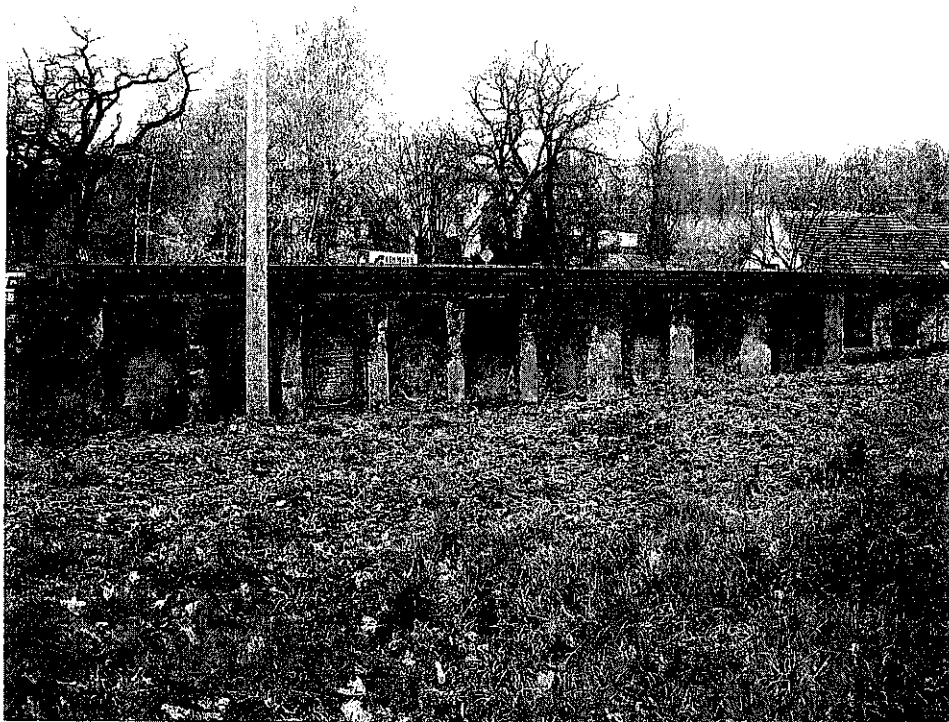
fot.10. Mur zachodni – część południowa, w widoku od strony cmentarza. Na murze jest zachowanych 15 kamiennych płyt nagrobnych. Korona muru jest zachowana w stanie dobrym.

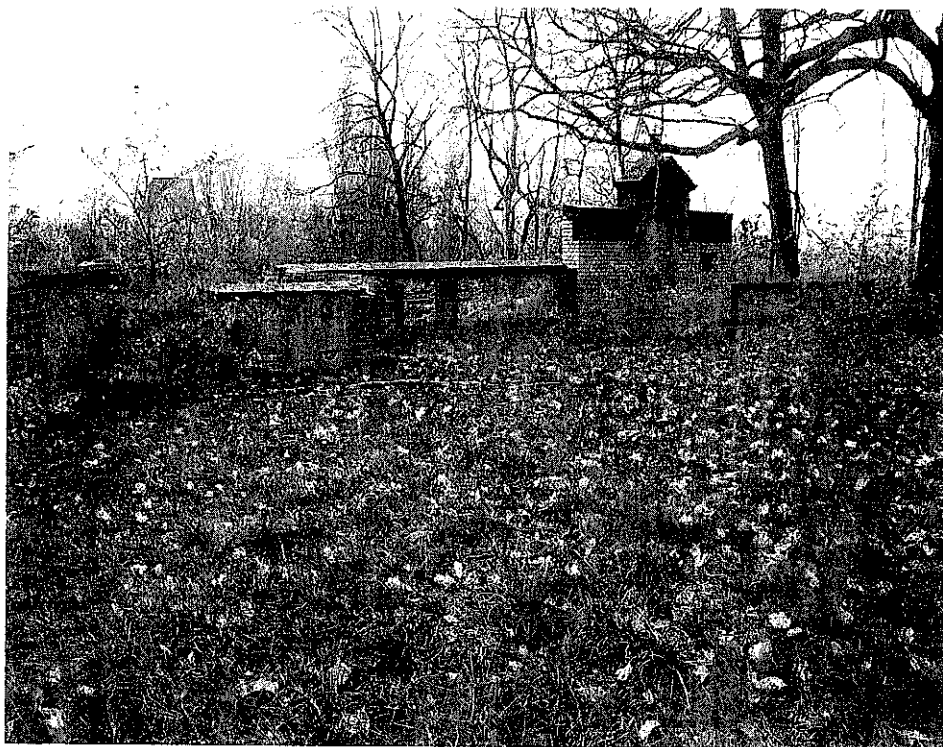
fot.31. Naroże muru zachodniego (po lewej) i północnego (po prawej), w widoku od strony cmentarza. Po lewej stronie taras widokowy. W murach rozległe ubytki tynku.

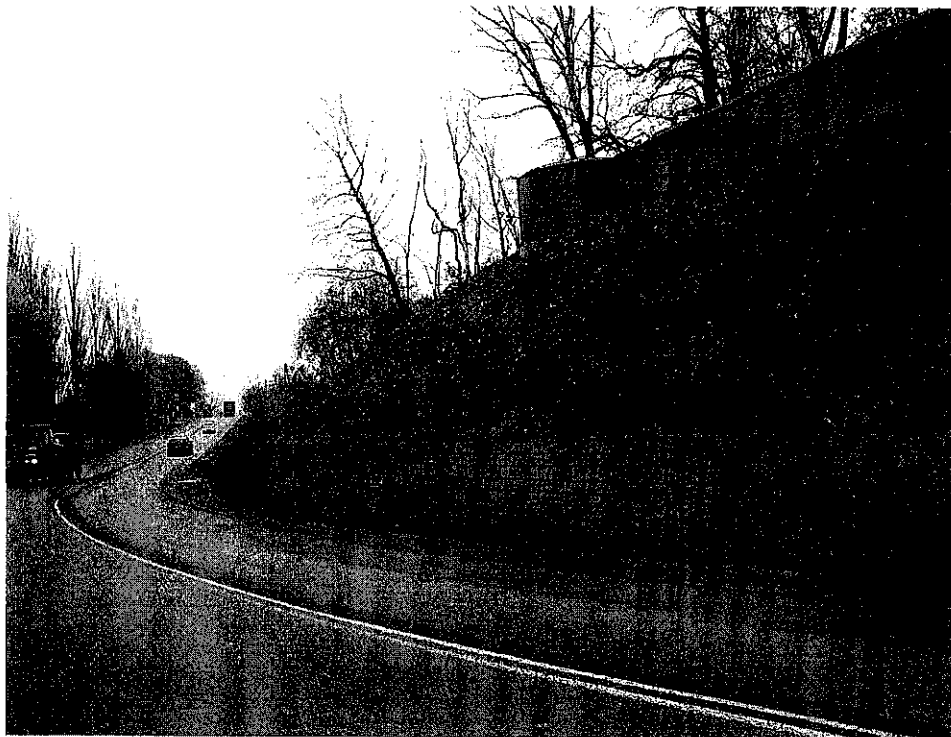
fot.41. Skarpa zachodnia w części północnej. Górą ceglany mur cmentarny, dołem skarpy współczesny kamienny mur oporowy, o wysokości dochodzącej do 1,50 m. Skarpa jest wysoka, stroma o pochyleniu ponad 30°. Skarpa jest porośnięta trawą.

Jak wynika z pozostawionych pni, skarpe poprzednio porastały liczne drzewa, których system korzeniowy stabilizował skarpe oraz odprowadzał pobierając korzeniami wodę z gruntu. Obecnie po wycięciu drzew pozostawione korzenie nie odprowadzają gruntu. Grunt na skarpie jest zawilgocony i tak miękki, że odkształca się pod obciążeniem nogą człowieka.

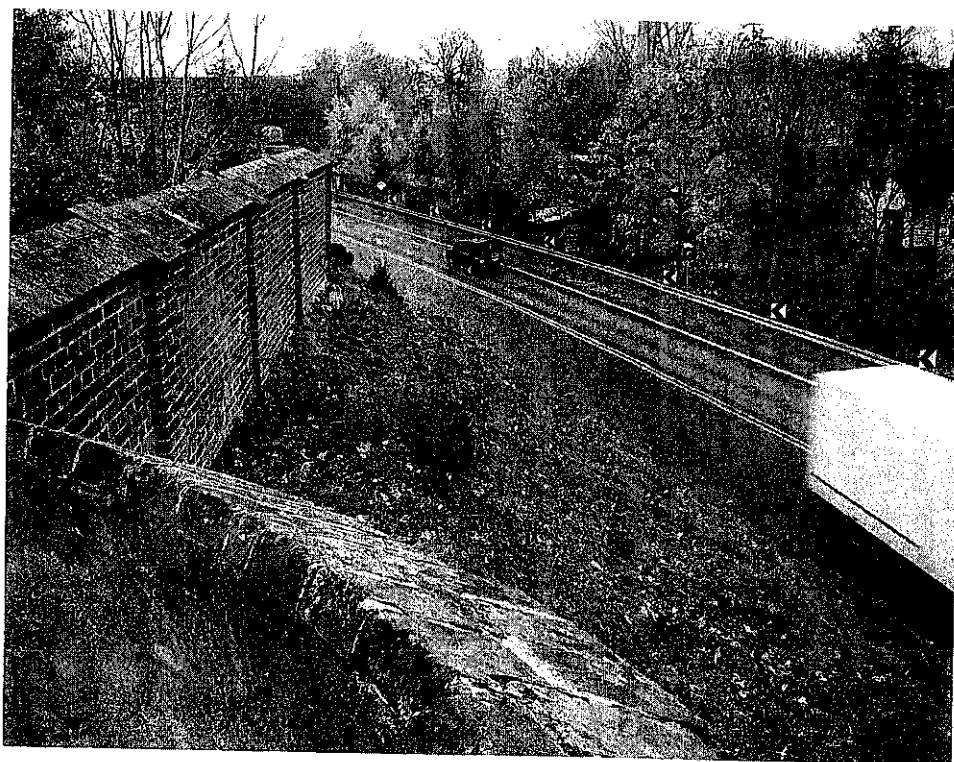
fot.42. Skarpa zachodnia w części północnej, w widoku z tarasu. Widoczne liczne pnie, o małej i dużej średnicy, po wyciętych drzewach.

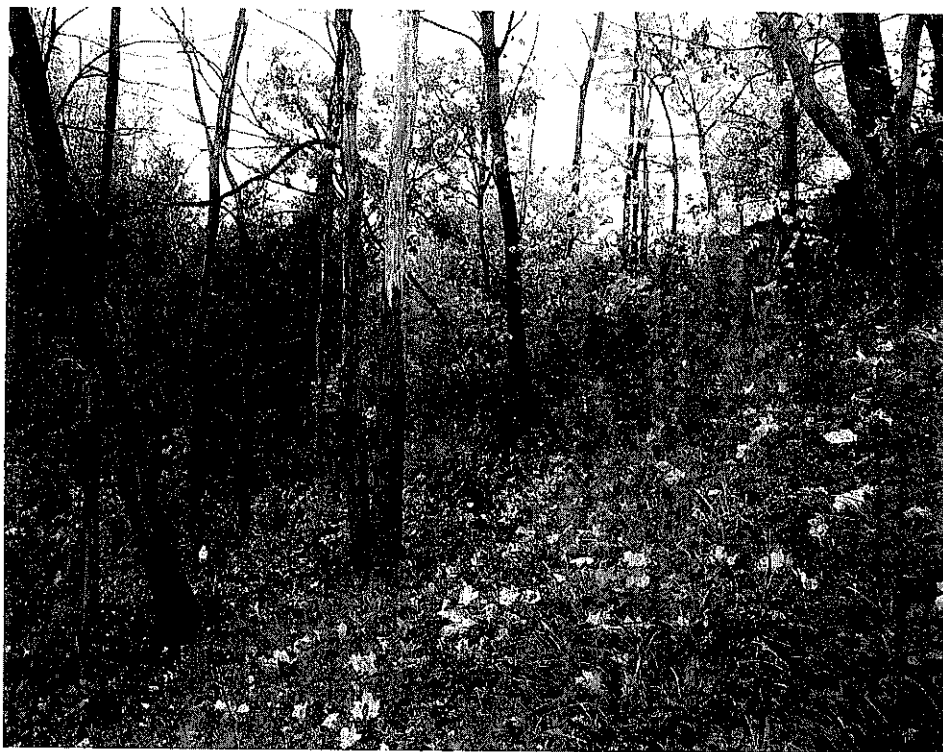
fot.43. Skarpa północna – porośnięta trawą oraz licznymi drzewami i krzakami, których system korzeniowy stabilizuje skarpe.

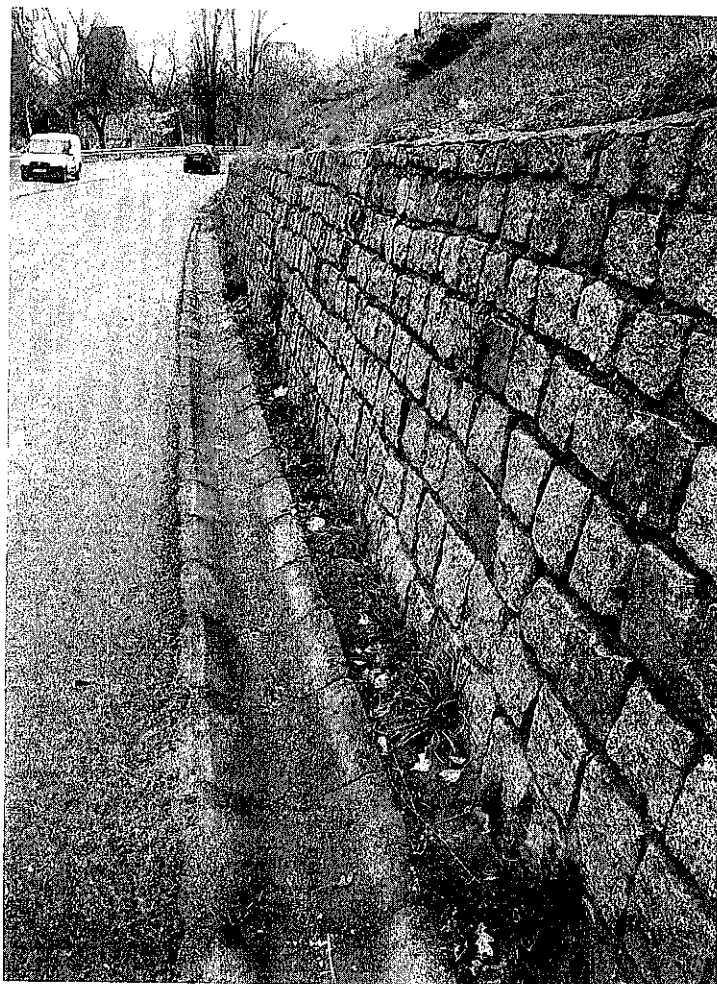
fot.44. Mur oporowy - w części środkowej. Mur został wykonany wspólnie z kostki kamiennej granitowej, o wymiarach około 20/20, 30/20 cm, na mocnej zaprawie cementowej. Między murem oporowym, a jezdnią ulicy jest koryto z elementów betonowych odprowadzające wodę opadową.
